Oppdragsgiver  
**Zolen & Månen AS**

# **MILJØTEKNISK GRUNNUNDERSØKELSE**

## **PEDER MORSETS VEG 21**

### **DATARAPPORT MED TILTAKSPLAN**

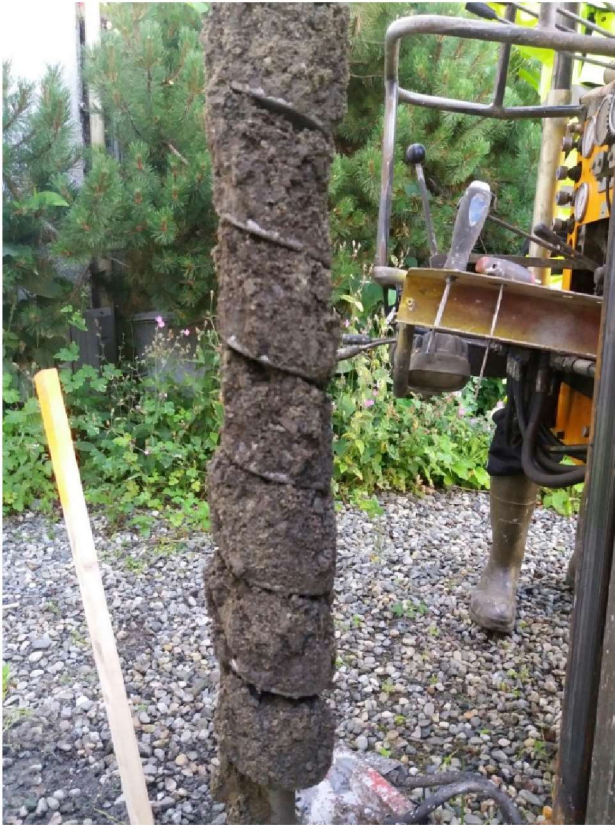
Bilde 1: Prøvepunkt M1, dybde 0,5-1 meter.

Sjakt	Dyp, m	Type masse	Beskrivelse	Prøve	Analysert
M1	0-1	FM	Brun sand, innslag sort sand og siltig leire	M1-1	x
	1m-2m	FM	Sand, innslag sort sand og siltig leire	M1-2	
M2	0,3-0,6	FM	Sort sand, brun sand, innslag siltig leire	M2-1	x
	1m-2m	FM	Brun sand, innslag siltig leire	M2-2	x

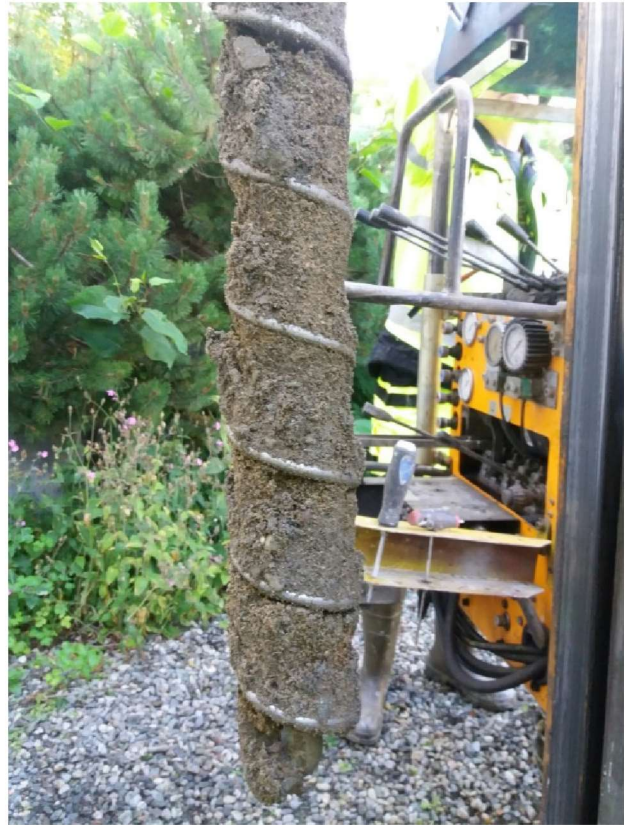
Bilde 2: Prøvepunkt M1, dybde 1,5-2 meter.

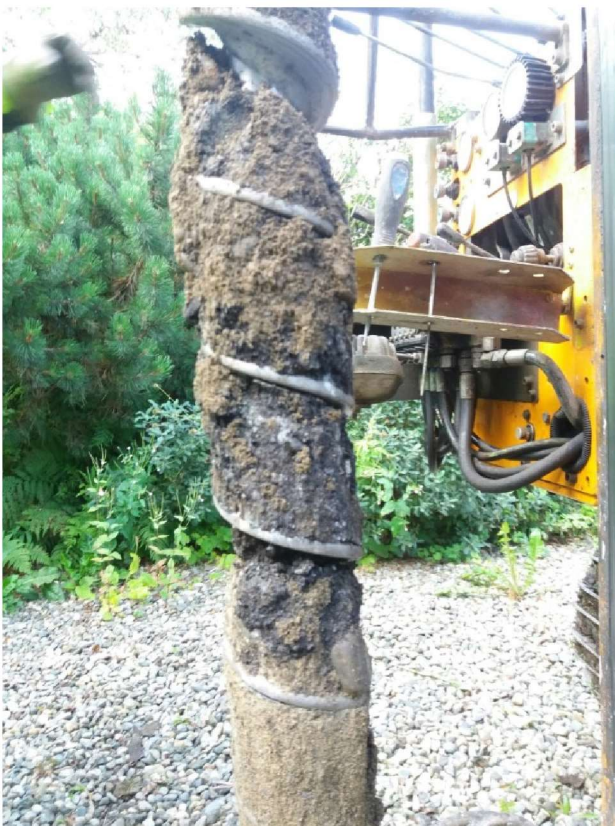
Bilde 3: Prøvepunkt M2, dybde 0,3-0,7 meter.

Det er påvist konsentrasjoner over normverdier for rene masser i en prøve. Analyseresultatene viser påviste konsentrasjoner av PCB<sub>7</sub> og alifater,  $>C_{12}-C_{35}$ , i tilstandsklasse 2 (god).

Det vil under oppfølgingen bli tatt nødvendige jordprøver for å avgrense forurensningen i det området det tidligere har vært virksomhet i, i form av smøregrop og oppbevaring av kjøretøy og maskiner. Antall prøver som analyseres vil bli vurdert underveis, og det vil også bli tatt prøver av gjenliggende masser. Analyseresultatene av supplerende prøver vil avgjøre levering og disponering av oppgravde masser.

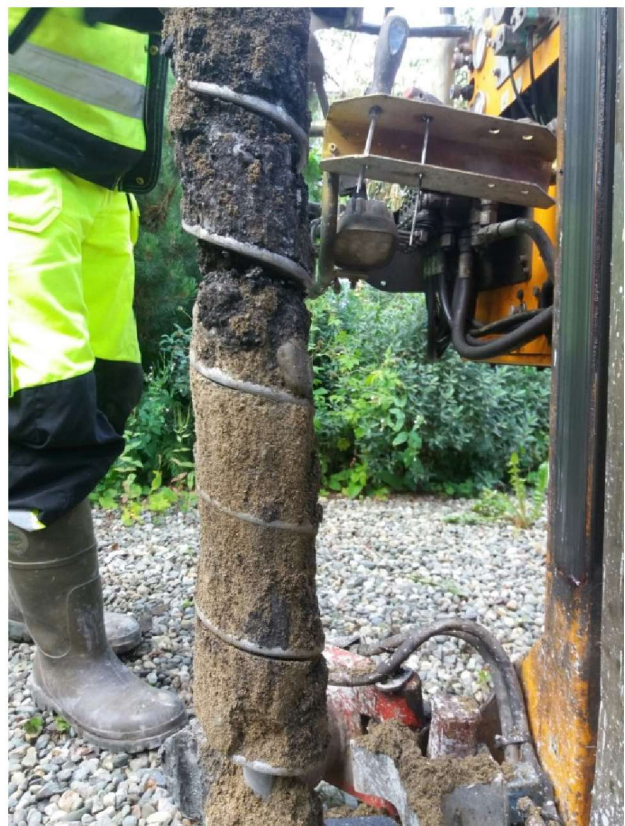
Bilde 4: Prøvepunkt M2, 0,7-1 meter.

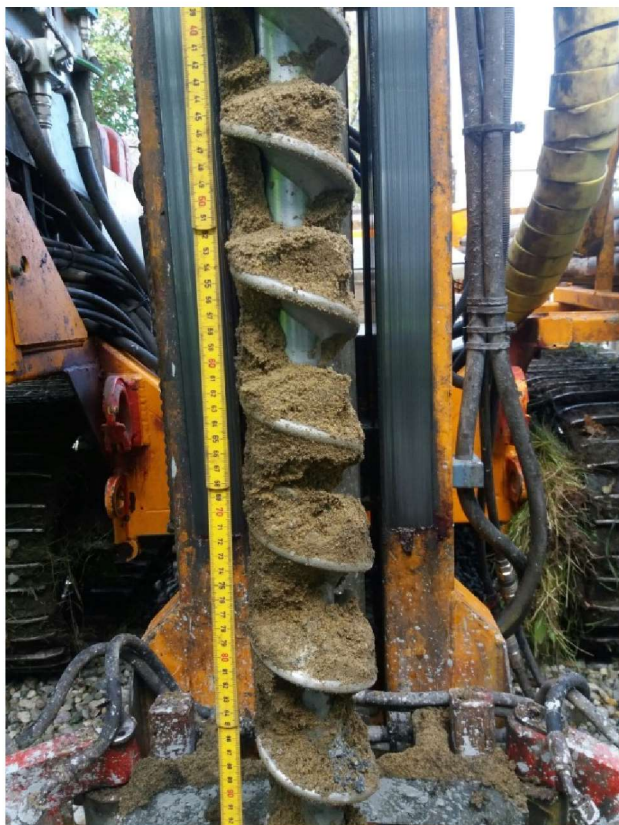
Bilde 5: Prøvepunkt M2, 1,5-2 meter.
