# Renere havn

SLUTTRAPPORT TILTAK I TRONDHEIM HAVN

DOK.NR. 20130339-26-R

REV.NR. 5 / 2017-07-10

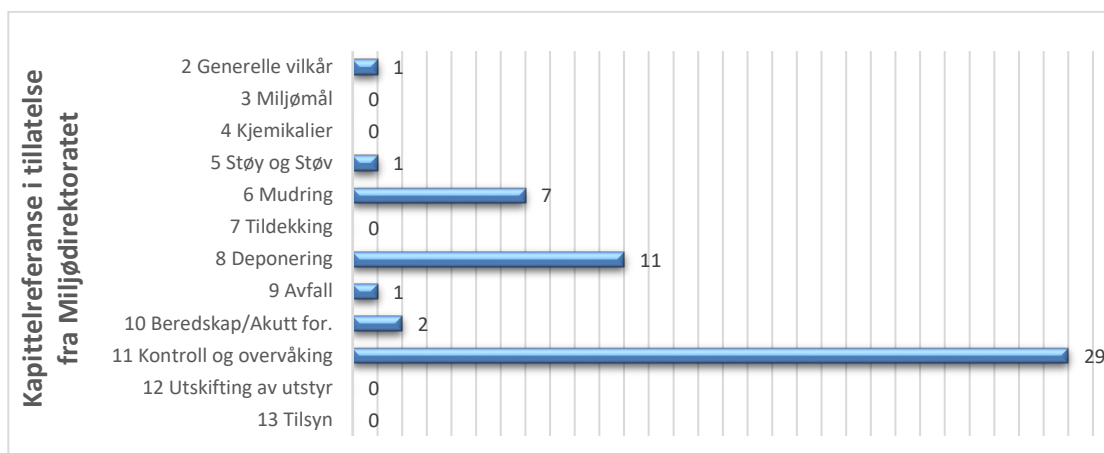
Figur 24 Fordeling av avvik i hht. Miljødirektoratets kapitler i tillatelsen.

Avvik i forhold til tillatelse fra Miljødirektoratet er registrert og rapportert fortløpende, samt at konsekvensen av avvikene er vurdert. Det er ikke registrert alvorlige brudd på tillatelsen. Hovedandelen av avvik går på rutiner for å overholde kontroll- og overvåkingsprogrammet under utførelsen, som kan medføre redusert dokumentasjon av effekten anleggsarbeidene har på miljøet. Fordelingen av avvik sortert etter Miljødirektoratets kapittel /krav i tillatelsen er gitt i figuren under.

Registrerte avvik omfatter både enkelthendelser samt hendelser som gjentas fordi tiltak som er satt inn ikke har fungert eller er mulig å styre. Fordelingen av avvik sortert etter Miljødirektoratets kapittel /krav i tillatelsen er gitt i figur 24.

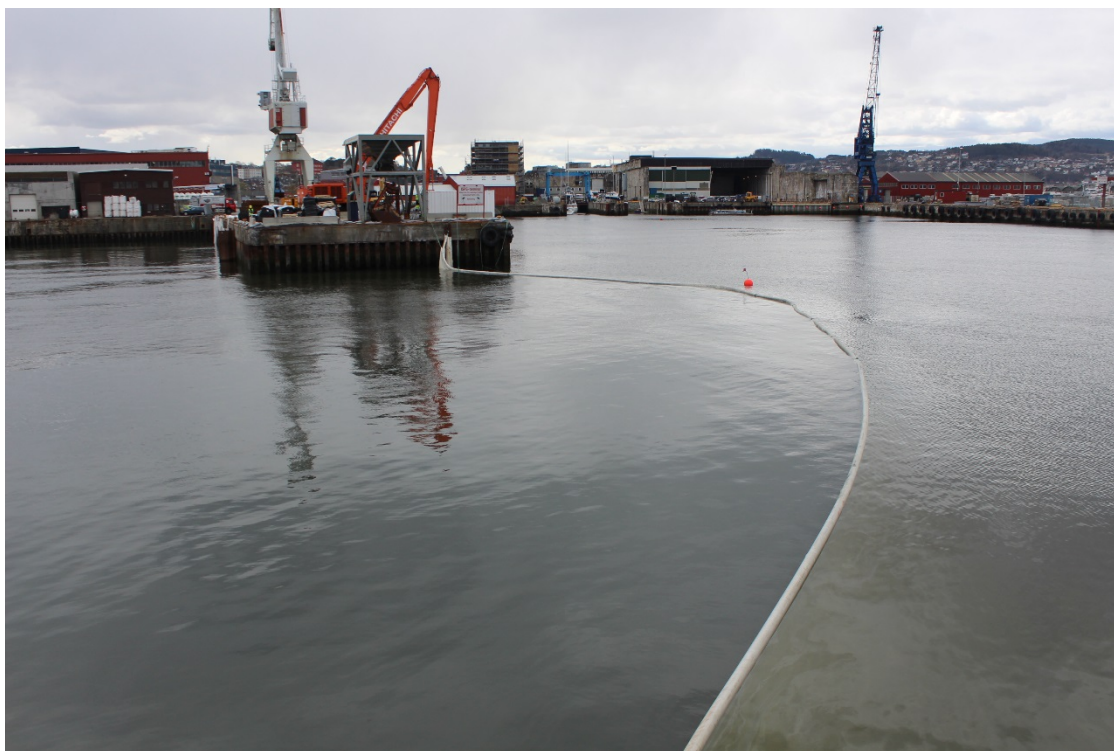
ENVISAN har brukt en kostnadsbesparende løsning for partikkelsperre, som også skulle være enklere å operere. En viktig grunn var at det skulle bli mindre driftsstans og behov for rengjøring. Prosjektet løsning var en fast installasjon med port, mens løsningen entreprenøren valgte er en sammenhengende gardin med styrt oppdrift, figur 5. Løsningen har ikke vært problemfri, har stort sett fungert etter hensikten. Endringen har medført at i perioder det ikke ble utført deponering i Nyhavna, var partikkelsperren åpen ved at hele gardina var senket på sjøbunnen i stedet for bare å senke en port som i prosjektet løsning. Det anses som en operasjonell fordel. Imidlertid er det en endring i risikobildet i og med at gardina lå helt nede i lange perioder. Spredning av ukonsolidert materiale på sjøbunnen hadde derfor økt risiko, men få eller ingen turbiditetsmålinger kan knyttes til økt spredning.

Figur 5 Partikkelsperre etablert mellom østre og vestre basseng i Nyhavna.
