Brannsikringsplan for et kvartal på Møllenberg

BRANNSIKRINGSPLAN MØLLENBERG

OPPDRAGSNR.	DOKUMENTNR.	BESKRIVELSE	UTARBEIDET	KONTROLLERT
A125977	RAP 01	Brannsikringsplan	Martin Kristoffersen	Kristian Hox
VERSJON	UTGIVELSESDATO			
04 (28.02.2022)	04.05.2020

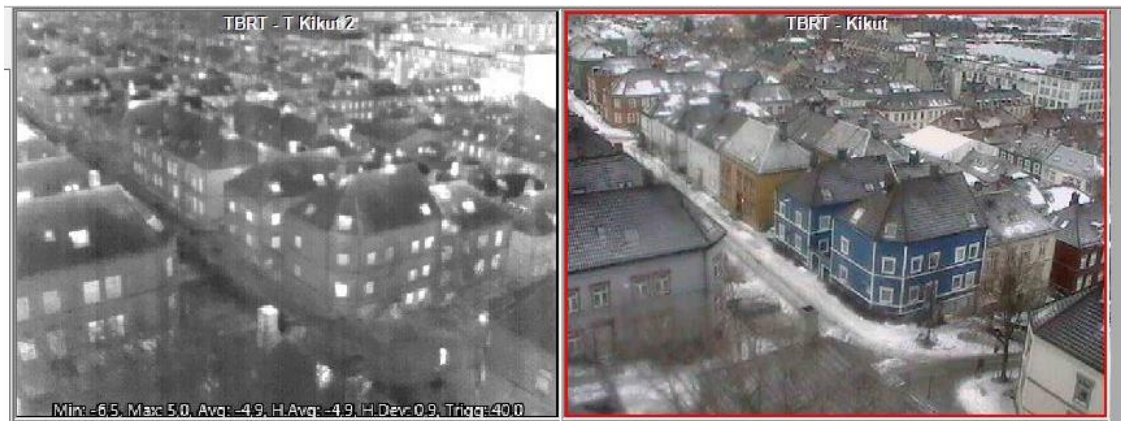
Branndeteksjonskamera som ble montert i 2010 er pr i dag ikke i drift og det kreves oppgradering av utstyr og programvare samt avklaringer rundt drift og vedlikehold for å få dette operativt.

Figur 25: Skjermdump av branndeteksjonskamera på Kikut til høyre og vanlig kamera til venstre.

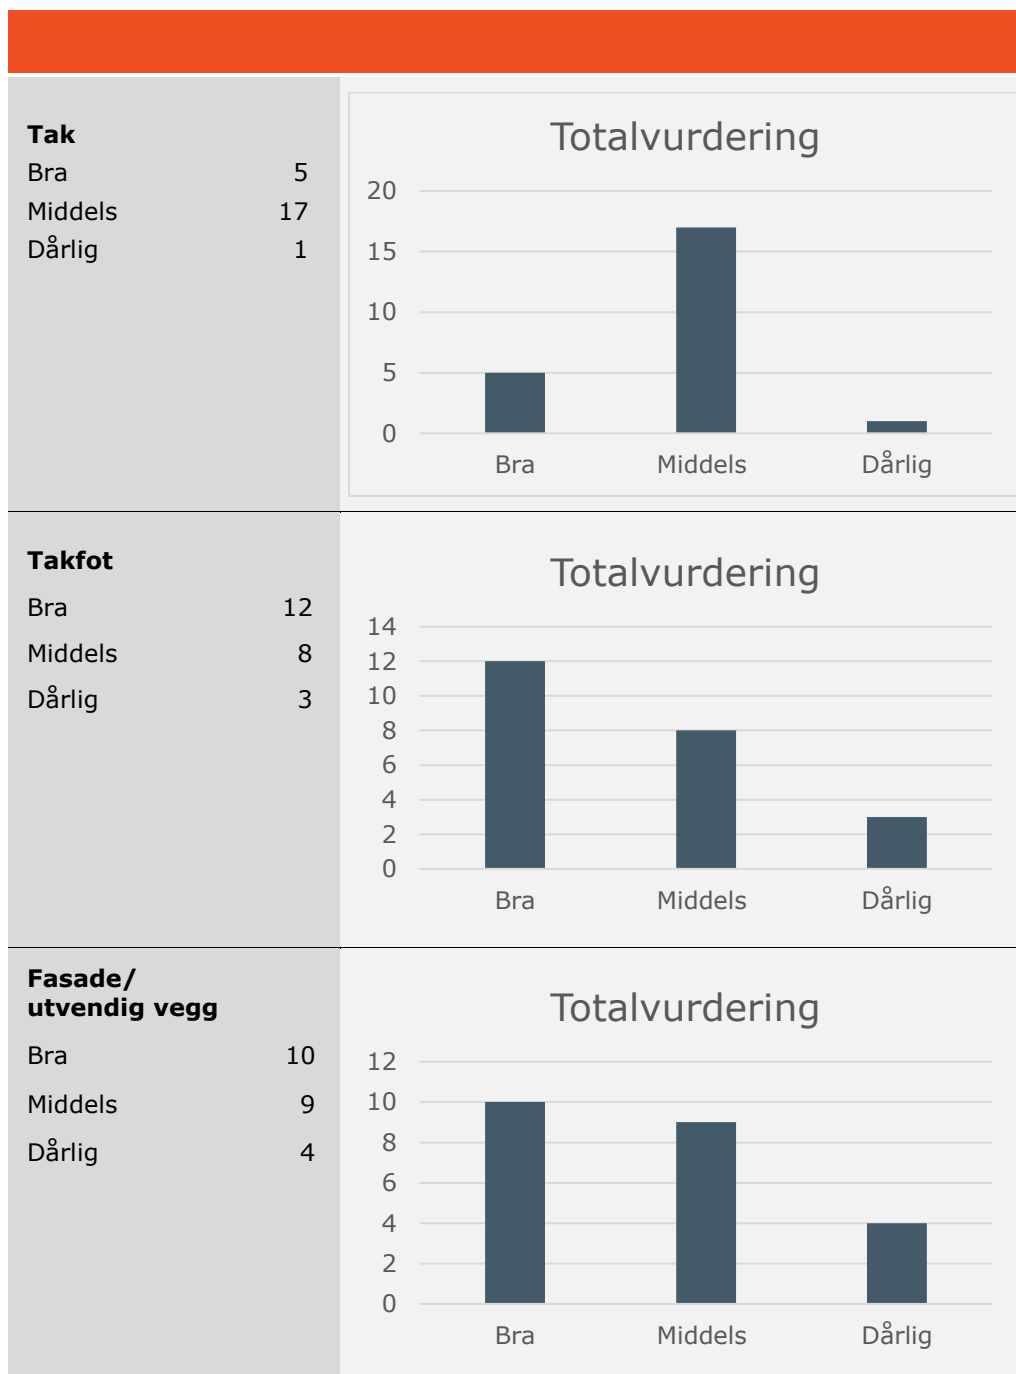
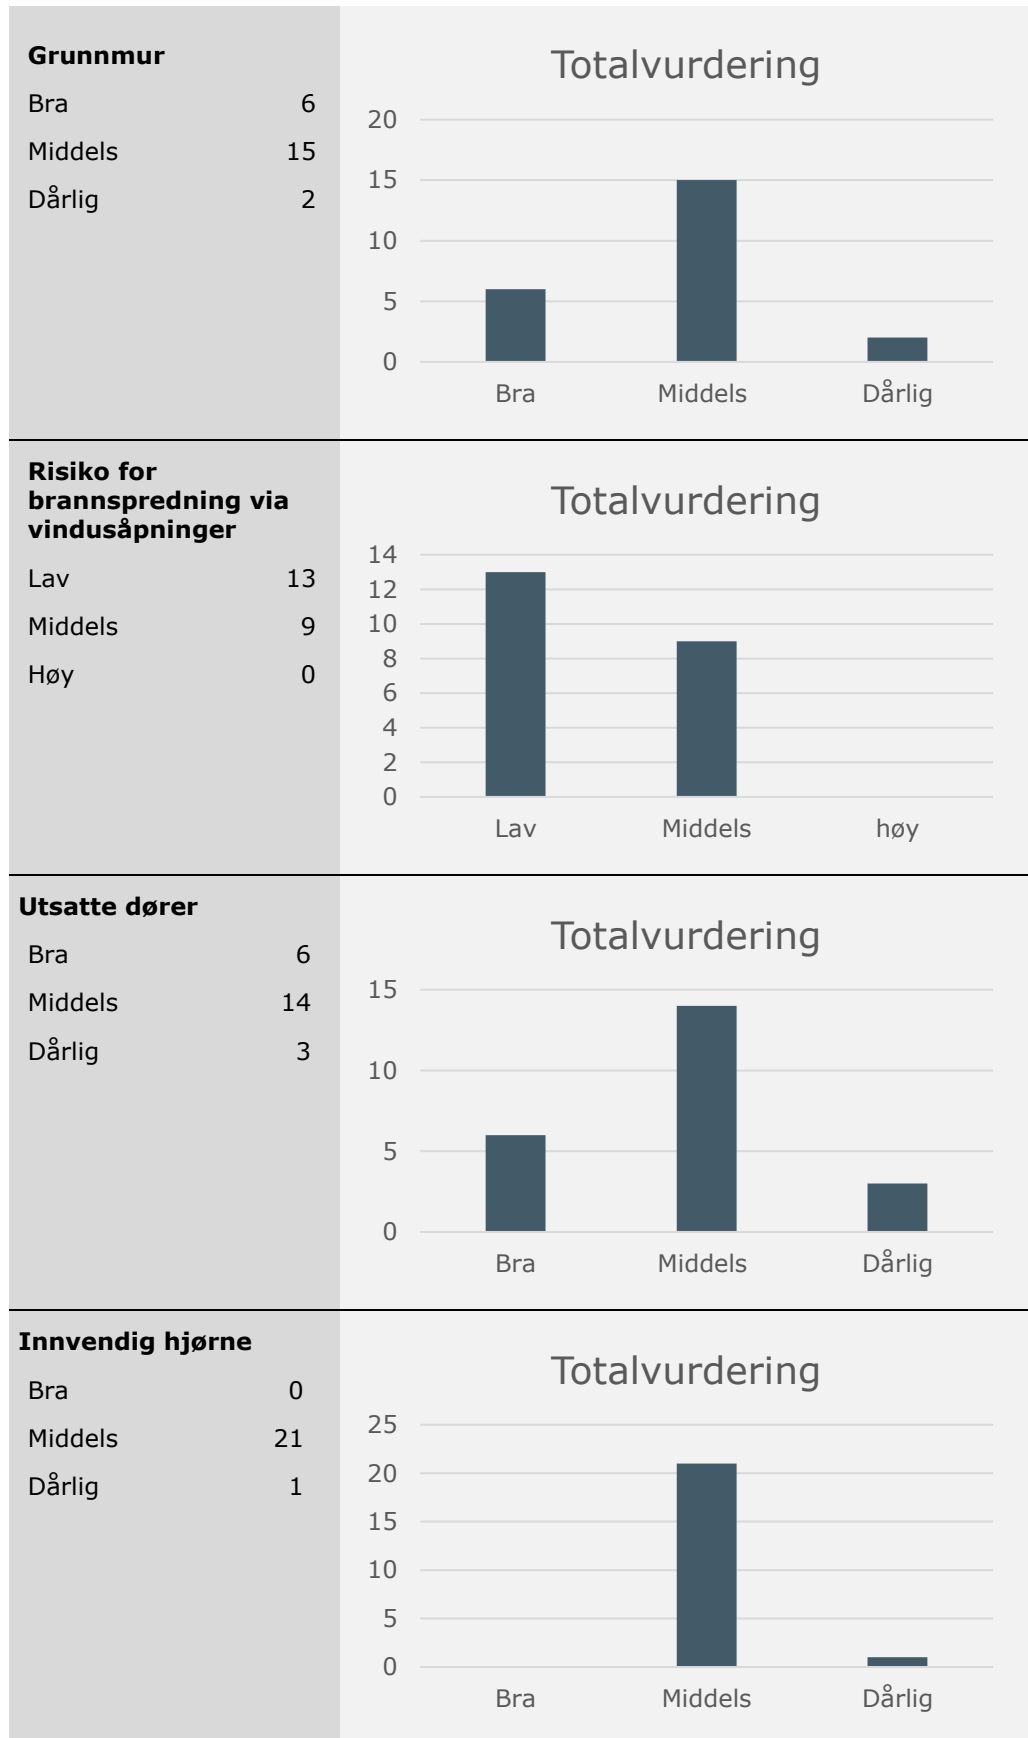
Bilag A Resultat fra registrering

Kartlegging/befaring av bebyggelsen som er beskrevet i kapittel 6.3.1 viser at det både finnes enkelte skader på fasader samt flere punkter der vinduer eller andre ombygginger har brutt med strategien for passiv brannsikring som er vist i kapittel 7.3.1.

Manglende vedlikehold av fasader og skader på panel vil gjøre bygget mer utsatt for brannspredning fra andre bygg. Bygningseiere bør derfor oppfordres til ordinært vedlikehold av fasader, noe som også vil forebygge fuktskader i yttervegg.

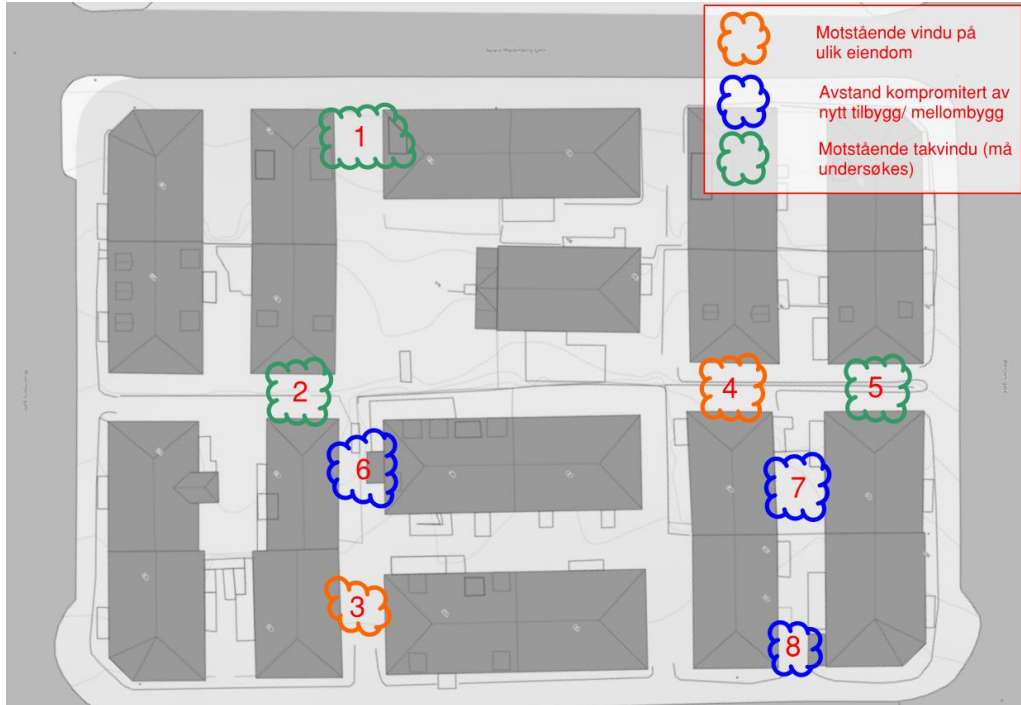
Figur 27: Brannspredningspunkter med referanse til tabell.

Figur 21 illustrerer brannspredningspunkter der det finnes mulige avvik fra strategien om tett gavlvegg og 5 meter avstand mellom gårder.

Følgende tabell sammenstiller mulige brannspredningspunkter som bryter med brannkonsept for kvartalet.

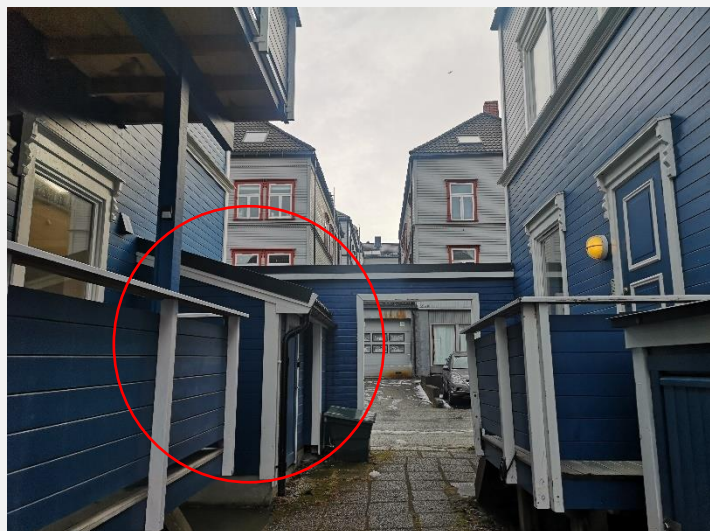
Brannspredningspunkt 7:
 Bod/søppelskur bør
 undersøkes mtp
 brannprosjektering/
 byggesak.
 Utgjør mulig risiko for
 brannstart eller spredning
 mellom gårder.
