RAPPORT

Haakon VII's gate 14, Trondheim

Miljøgeologisk rapport

DOKUMENTKODE: 417803-RIGm-RAP-001_rev01

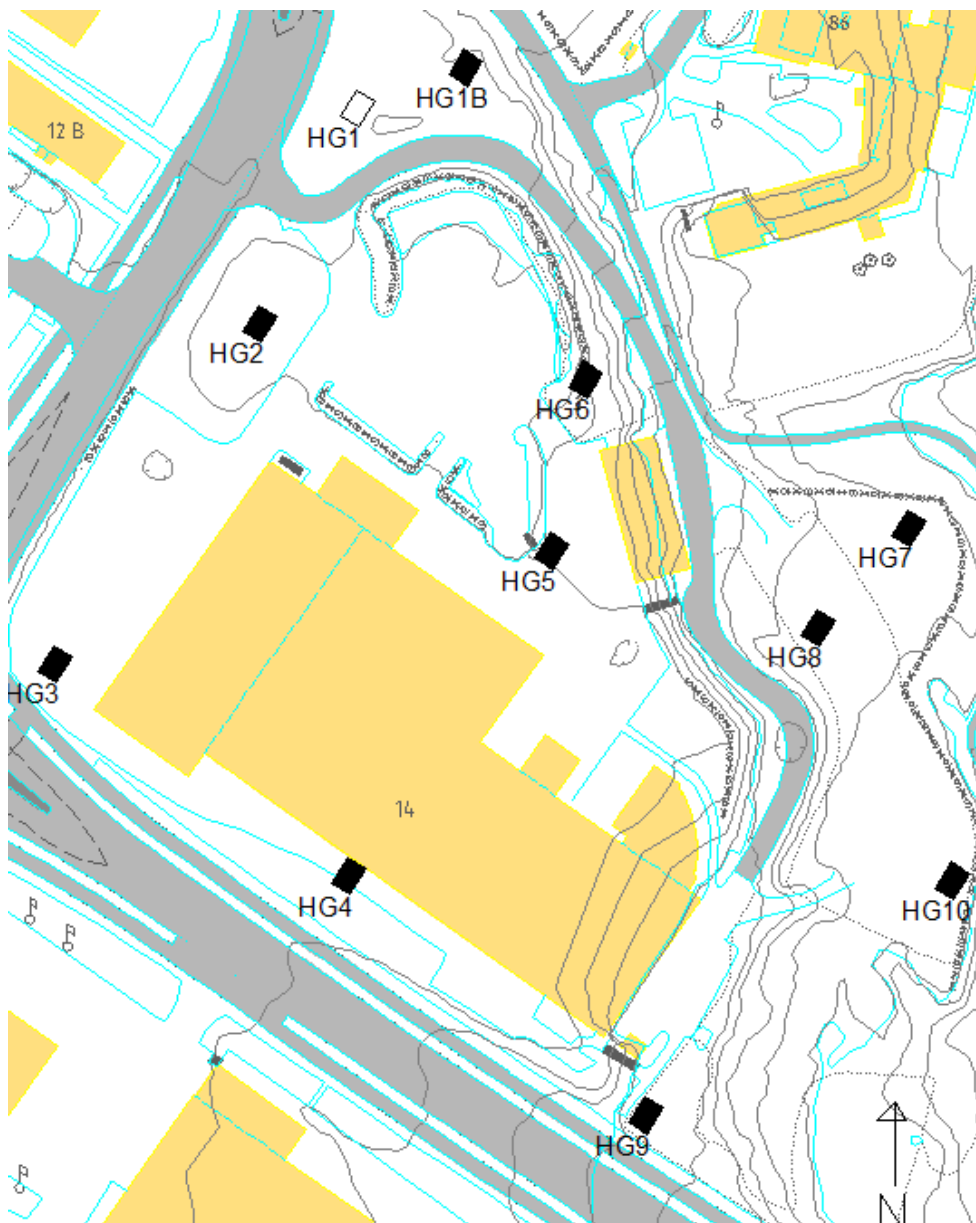
Figur 5 Kart som viser plassering av prøvepunkter for uttak av jordprøver.

Undersøkelsen ble gjennomført som sjaktgraving i totalt 10 punkter (HG1-HG10), med plassering som vist i Figur 5.

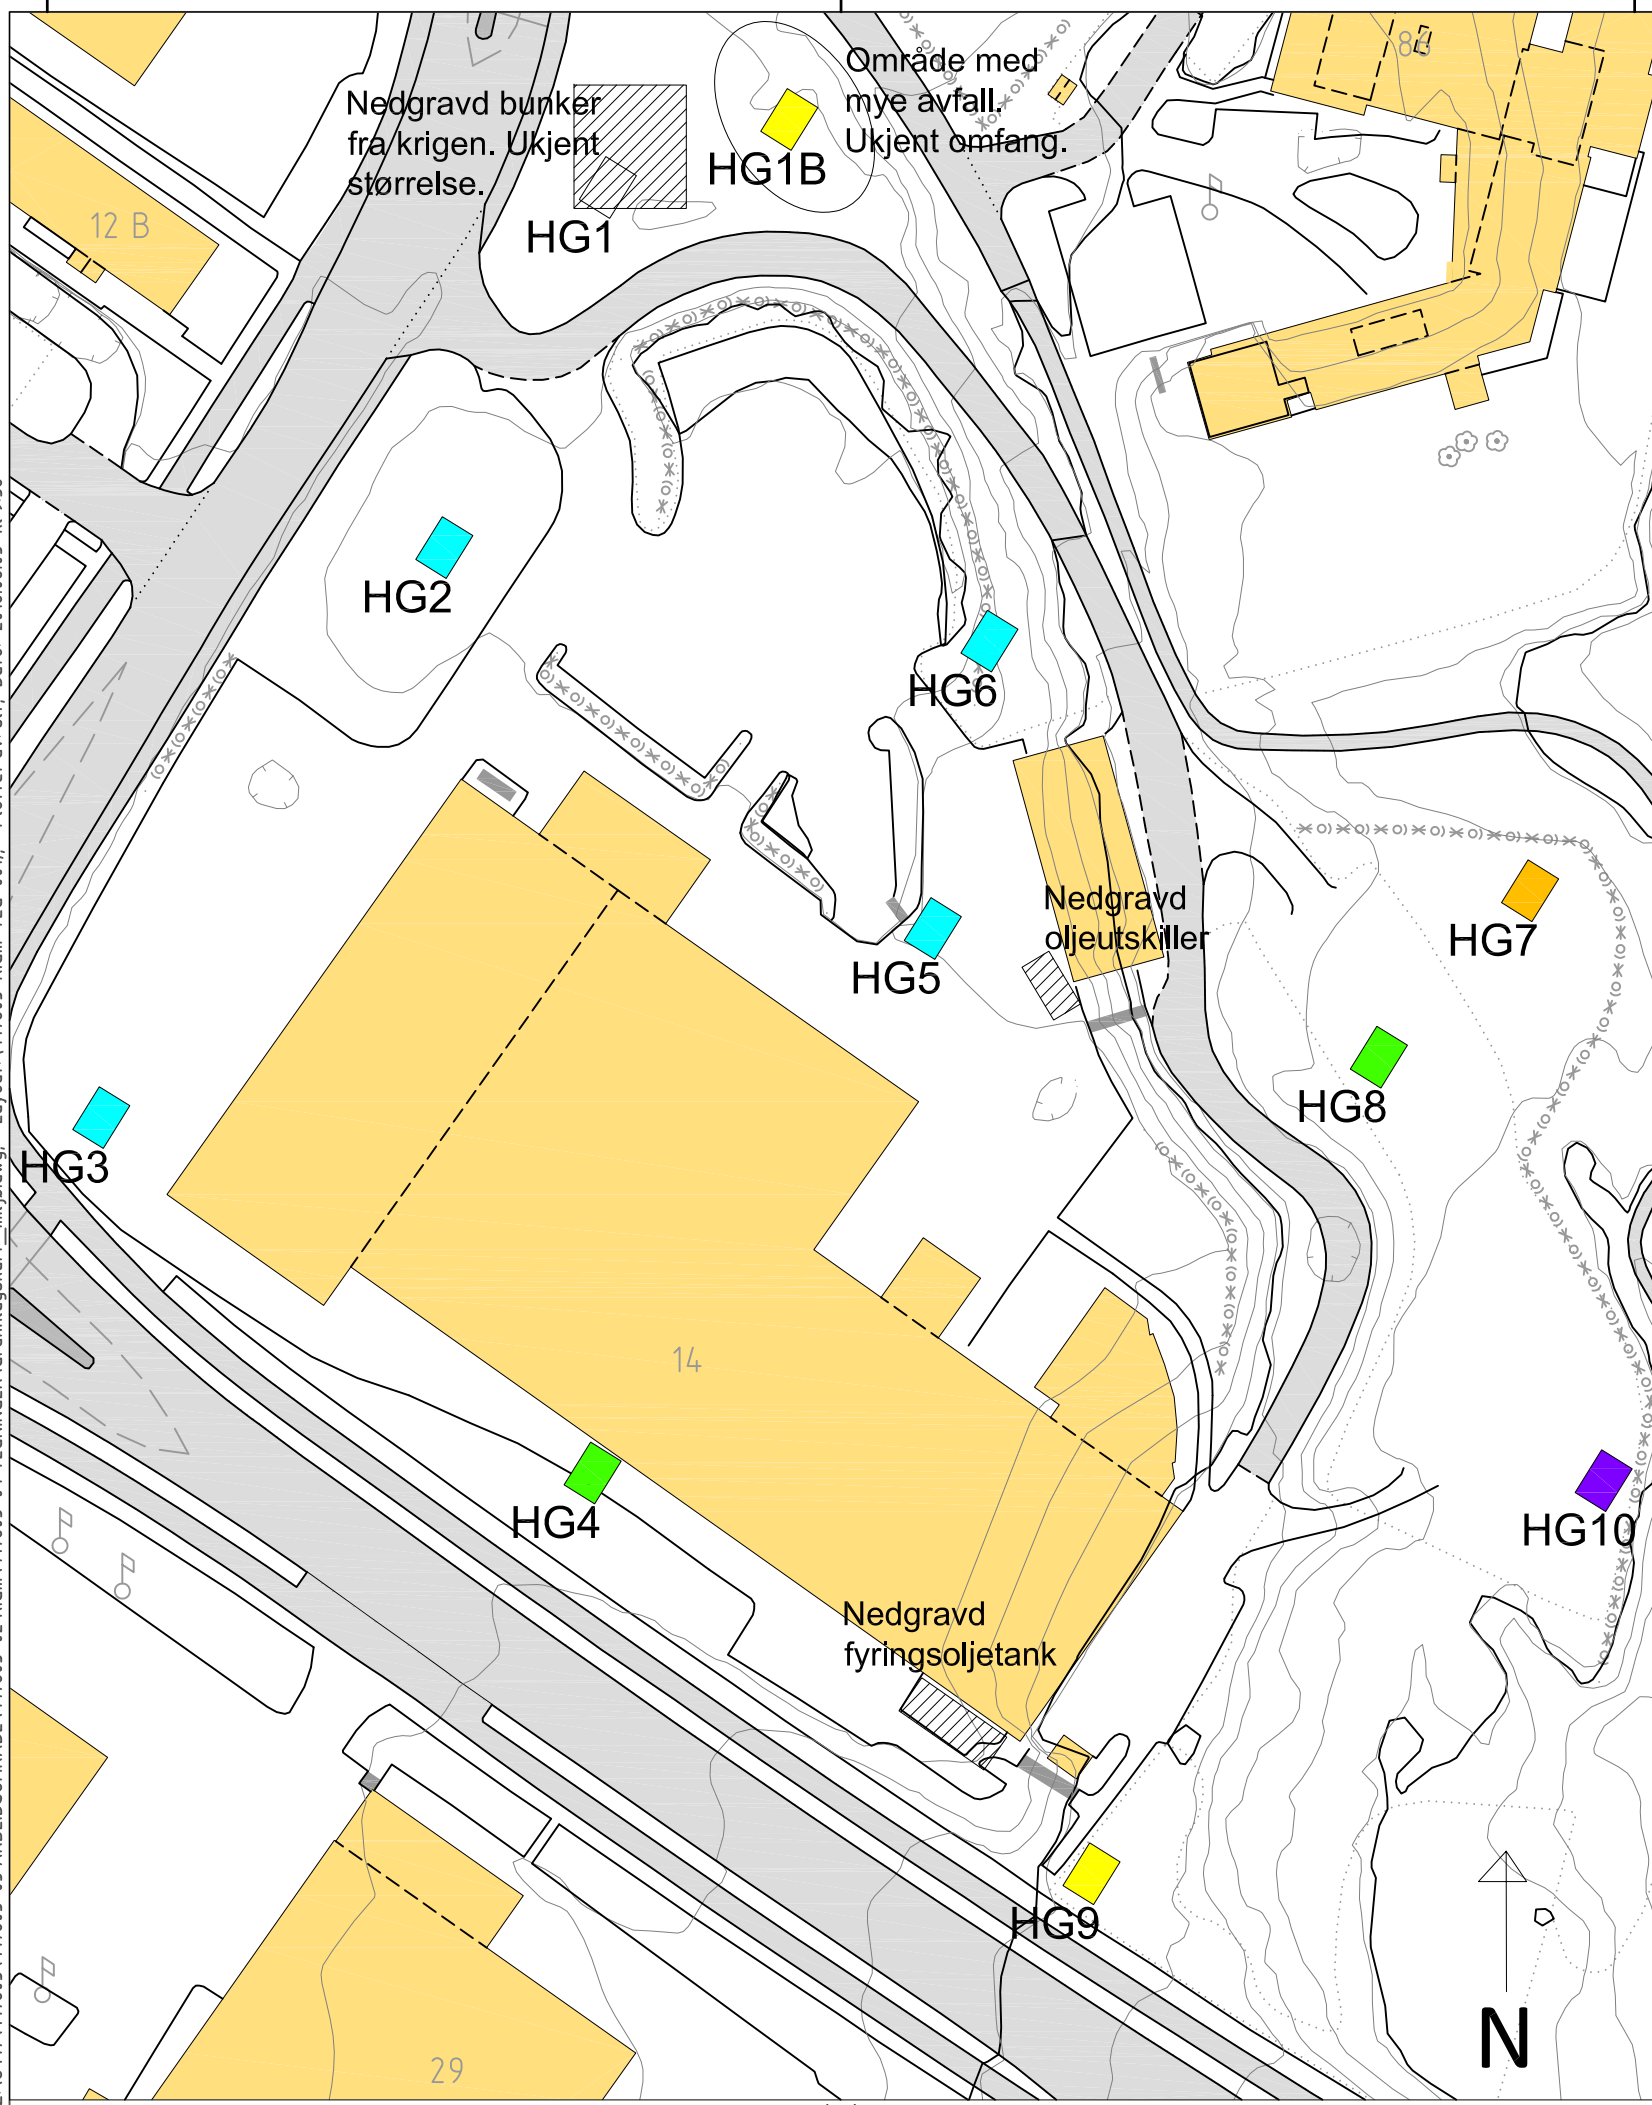
- I fire prøvepunkter er det kun påvist rene masser (tilstandsklasse 1).
- I to prøvepunkter er det påvist masser forurenset med tungmetaller og/eller oljeforbindelser og PAH-forbindelser tilsvarende tilstandsklasse 2.
- I to prøvepunkter er det påvist masser forurenset med tungmetaller og/eller PAH-forbindelser tilsvarende tilstandsklasse 3.
- I ett prøvepunkt er det påvist masser forurenset med tungmetaller (bly) tilsvarende tilstandsklasse 4.
- I ett prøvepunkt er det påvist masser forurenset med tungmetaller (bly) over grenser for farlig avfall.

Nord og øst på området ble det registrert avfallsholdige fyllmasser. I prøvepunkt HG1 ble det registrert noe som trolig er et deponiområde for krigsetterlatenskaper, med ukjent utstrekning og omfang.
