Oppdragsgiver: **Trondheim Kommune**
Oppdragsnr.: **5195233** Dokumentnr.: **NO-01**

Til: Tone Bergsmyr
Fra: Jon Eric Westerlund
Dato 2019-10-16

► Trafikksikkerhetsvurdering Klett

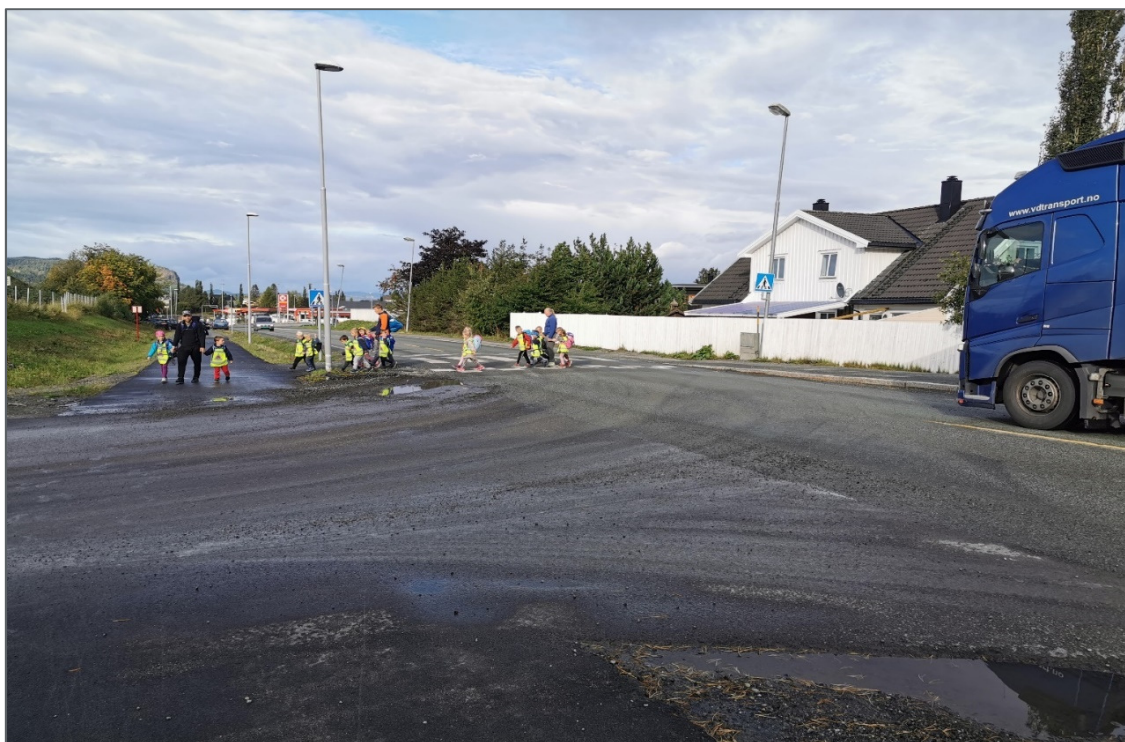
Det mangler gangfelt over Røddevegen, fv. 6608 (tidligere fv. 736). Det er stor andel tunge kjøretøy på denne vegen. Det er også relativt mange myke trafikanter som benytter gang- og sykkelvegen langs Heimdalsvegen og mange som har behov for å krysse fv. 6608 for å komme til idrettsanlegget som er et viktig målpunkt i planområdet. Plassering av gangfeltet over Heimdalsvegen oppleves av mange som lite optimalt da en stor strøm av barn- og unge mot idrettsanlegget kommer ned fra Klettveien og da blir tvunget til å krysse både Heimdalsveien og Røddevegen.

Figur 36: Barnehagegruppe på tur til fotballbanen. Godkjent samtykke fra Nypvang barnehage.
