# KULTURMINNEPLAN NYHAVNA

Kulturhistorisk stedsanalyse av Dora ubåtanlegg

Høringsutkast pr. 01.07.2020

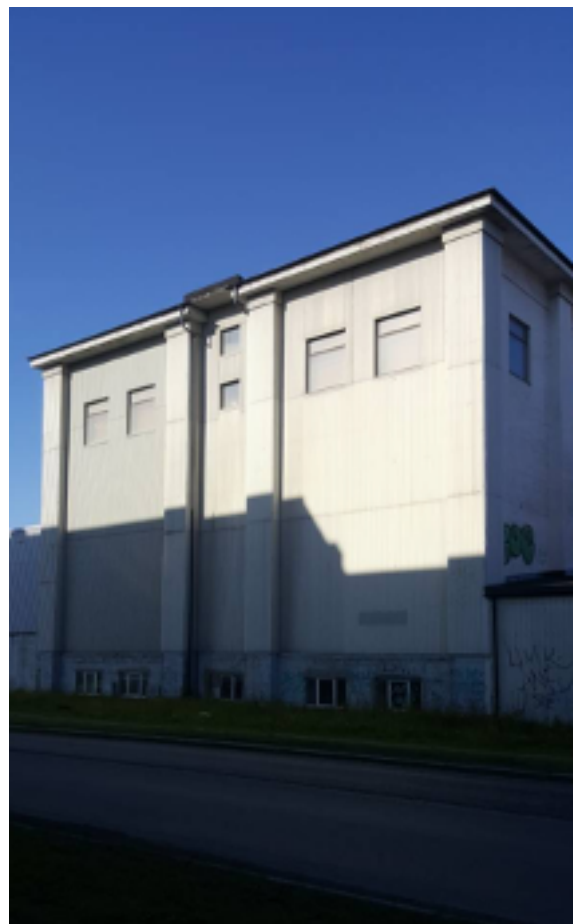
- Hovedkonstruksjonen femstår stødig.
- Det forekommer noe avskalling på murpussen på ytterveggene.
- Noe bortfall av betong og murpuss på takutstikk. Her er armeringsjern blottlagt.

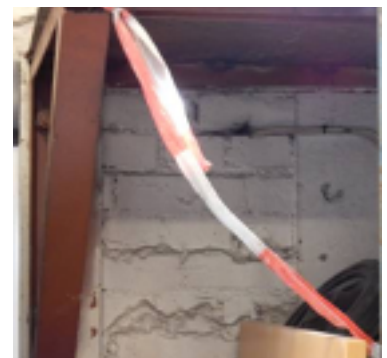
- Hovedkonstruksjonen fremstår stødig.
- Bygningen har lite eller ingen avskalling av murpussen på fasadene. Noe avskalling av murpussen på innerveggene i 1 etg.
- Noe avskalling av betong på takutstikket. Synlige armeringsjern og jernbeslag her har noe rust.
- Bygningen vurderes til å ha minimalt skadeomfang og er i svært god stand.

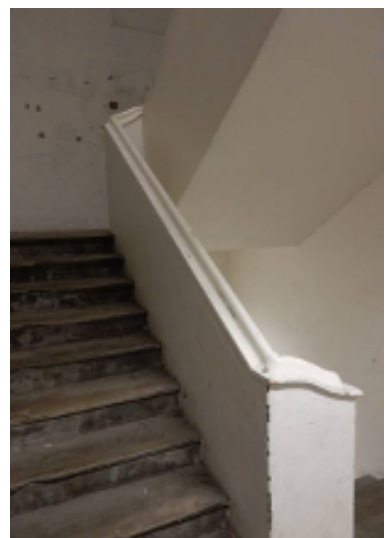
- Hovedkonstruksjonen fremstår stødig.
- Bygningen har lite eller ingen avskalling av murpussen på fasadene.
- Skifertrinnene har beskjedne skader.
- Noe rustskade på utvendig løfteanretning.
- Et av rommene i andre etasje har skader på vegger og tak som følge av nylig hærverk.
- Trappeløpet med rekkverk har overflatiske skader men fremstår stødig.
- Bygningsmassen har moderate skader og vurderes til å være i god stand.
