# To eksempler fra Bergen

Bryggen-Svensgården, bygning 4B  
HSH Gymsal-Stord

Av Roger Knutsen Gamle3Hus as/Laft & Bygg as

# Bryggen i Bergen-Svensgården

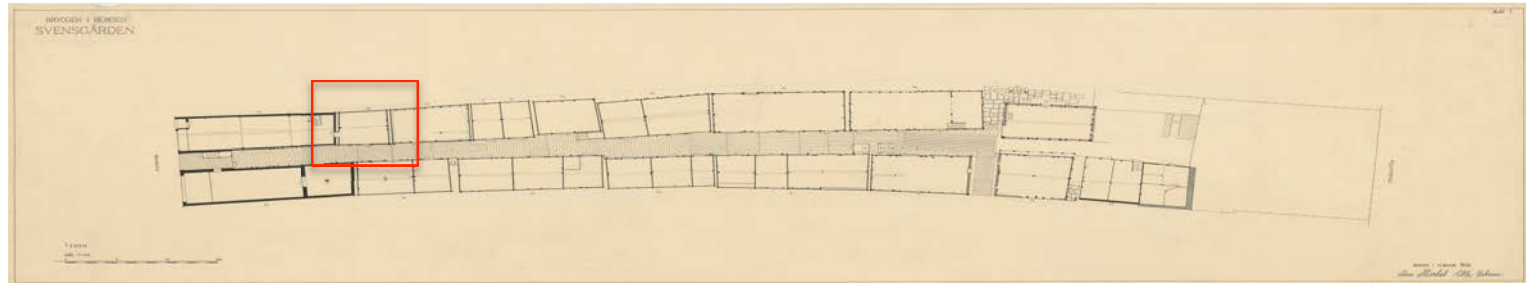
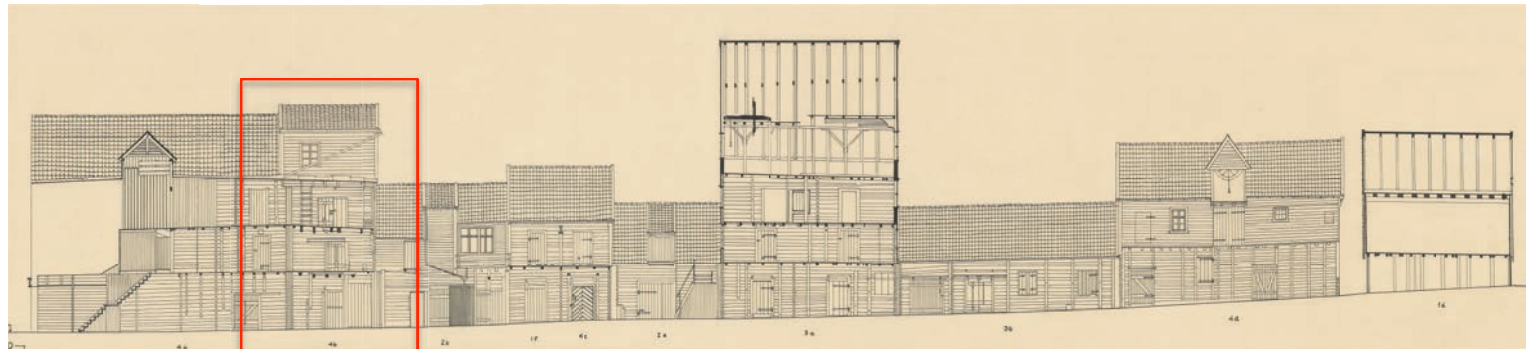
- Svensgården bygning 4B:
- Liten laftet bygning fra tidlig 1700. Mål ca 5,5x5,5m. 3 etasjer m/utkraget sval + høyt, utkraget loft m/ takopplett for vindehjul. Mønehøyde ca 14,5m. Tekket med teglpanner.

Tilsammen omtrent to hjørner i full bygningshøyde som var råtnet bort.

Setnings-skader som fører til lekkasjer i renner og vann som treffer veggene høyt oppe.

Diverse enorme hull i laftevegger fra ventilasjonsrør, sprinkler-rør, kabelføringer mv etter mange års drift med pub og servering.

Utskjærte hull for dører i 2. og 3.etg.

Utskjæring av åpninger i full høyde og bredde i 1.etg. mot nabobygninger i gavelender og ca. 2/3 deler av vegg mot passasje.

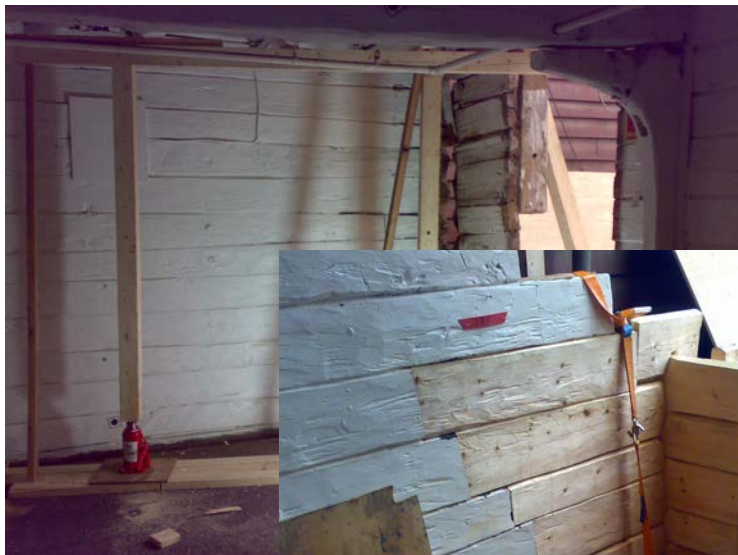
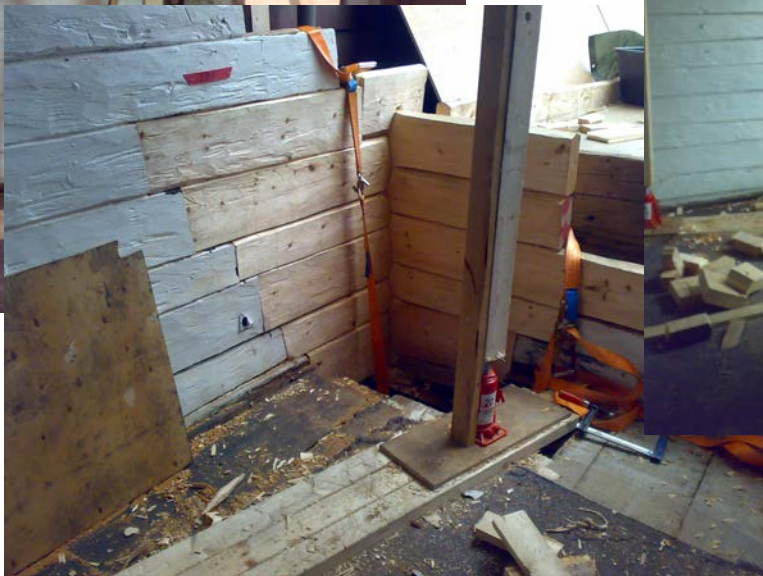
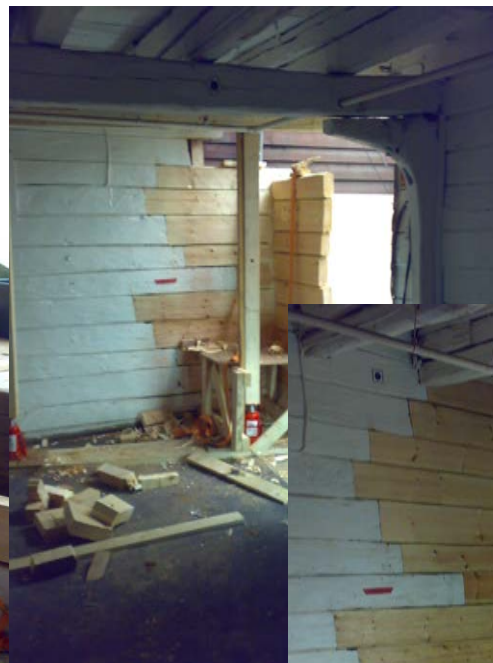
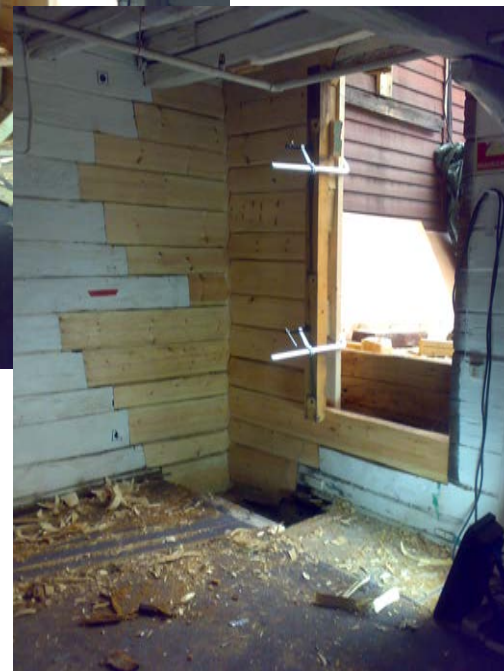
**Den store utfordringen oppstod når  
fundamenter og sviller skulle repareres.**

og deretter etasje for etasje.

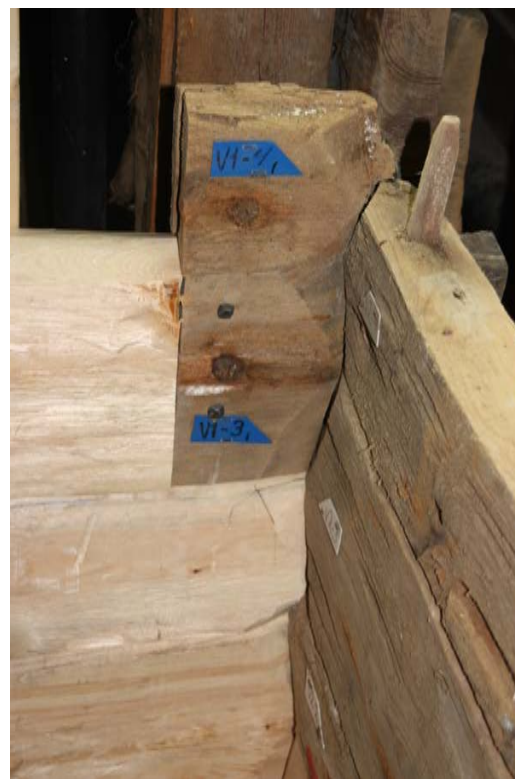
**På grunn av de omfattende skadene  
På bygningen så ble forsøk på å  
Bevare antikvarisk materiale presset  
til det ytterste.**

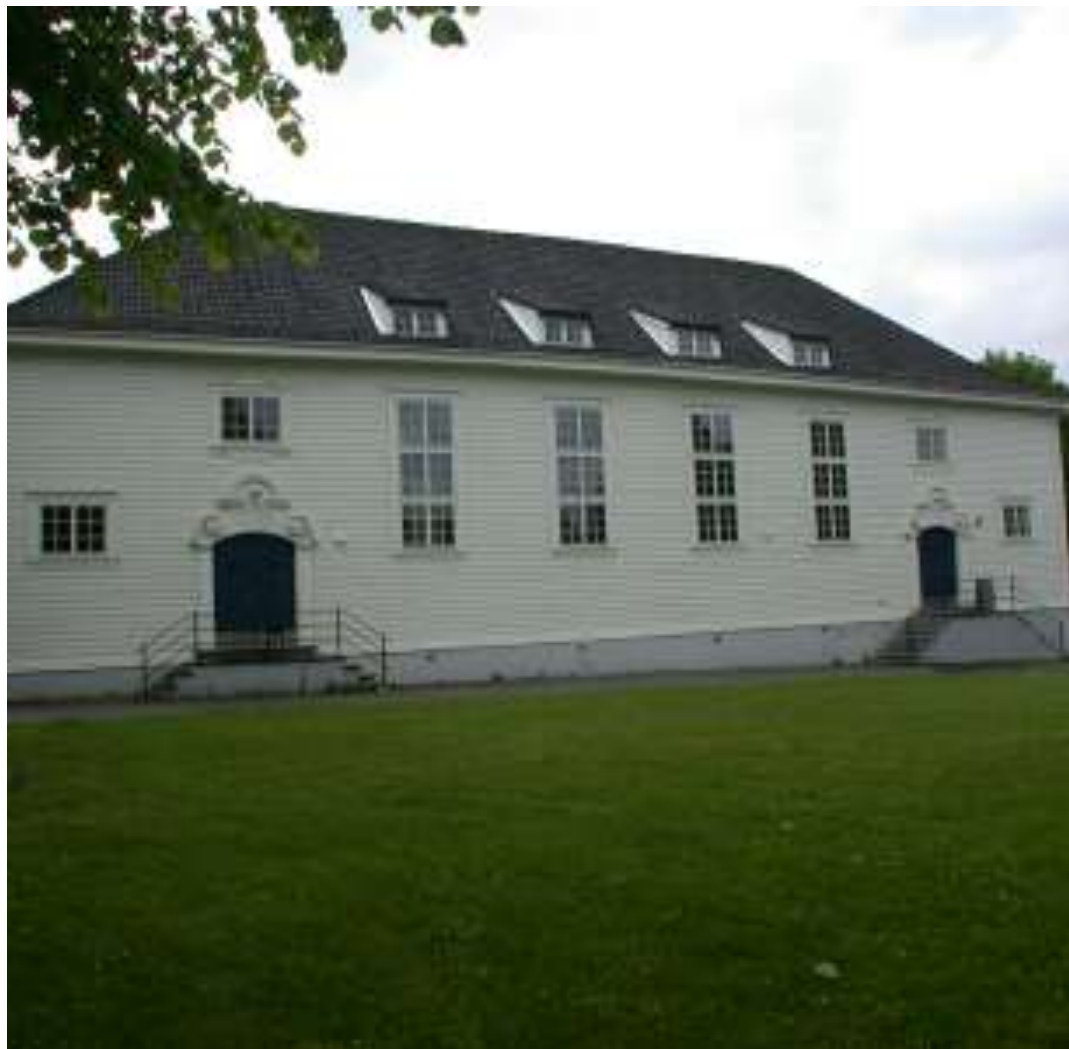
## Takets tyngde presset også ut langvegger. Stor svikt i valmsperrer.

# Det ble laget en rapport som redegjorde for skader, årsaksforhold og tiltak for å rette opp bygningen og stabilisere situasjonen.
