SPH – Senter for Psykisk Helse Øya

Dagslysanalyse

1350028974 H-NOT-001 DAGSLYSANALYSE FOR NABOER REV. 02

Oppdragsnavn **Reguleringsplan – senter for psykisk helse**
Prosjekt nr. **1350028974**
Dokument type **Notat**
Versjon **02**
Dato **21.11.23**
Utført av **Christina Carboni**
Kontrollert av **Janja Brozovsky**
Godkjent av **Margrete Wik Bårdsen**

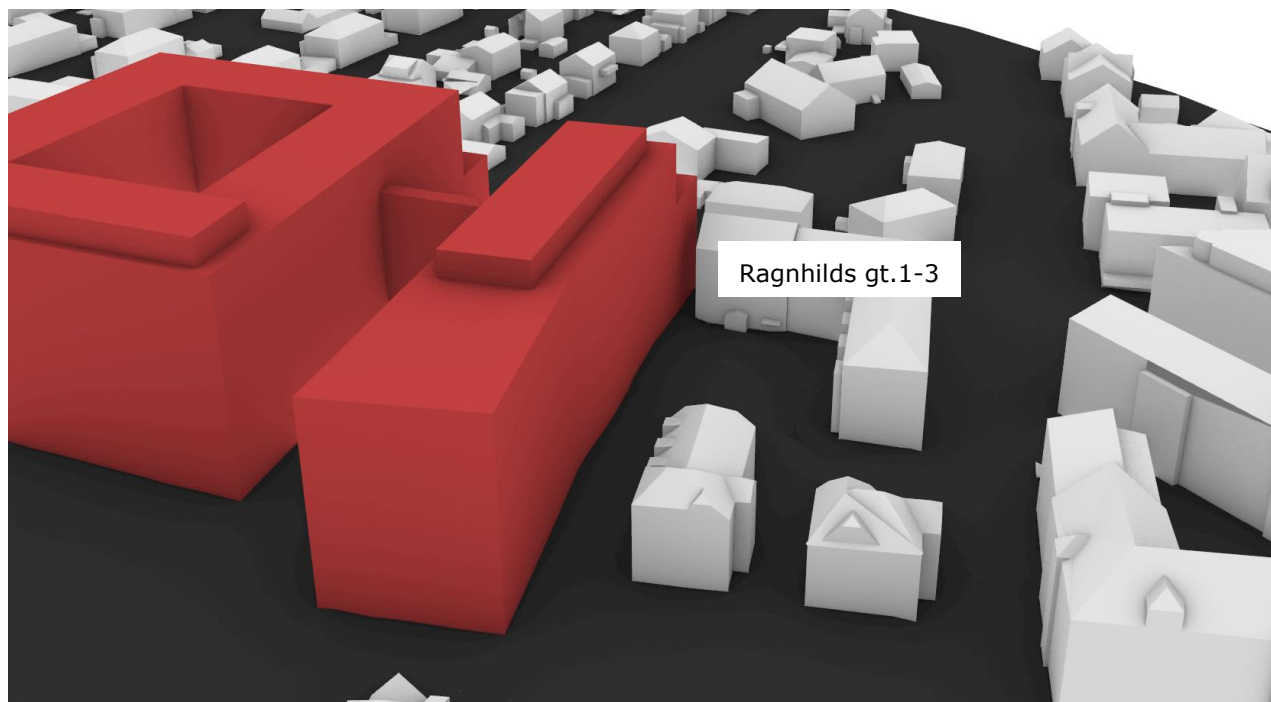
Figur 1. Prosjektets plassering (rød markering) og eksisterende bygg som ønskes analysert.

Rambøll AS er engasjert av St. Olavs hospital HF til å utføre en analyse av eventuelle påvirkninger utbygningen i prosjektet Senter for psykisk helse vil ha på dagslysforholdene i eksisterende boligbygg i Ragnhilds gate 1-3. Se oversikt vist i Figur 1 som viser prosjektets plassering i rødt og omkringliggende bygg.
