GEOTEKNISK NOTAT

Oppdragsnavn **Tiller idrettspark – Reguleringsplan**
 Prosjekt nr. **1350052305**
 Kunde **Trondheim kommune**
 Notat nr. **G-not-001 rev. 01**
 Versjon **01**
 Til **Trondheim kommune v/Silje Wormnes Skulstad**
 Fra **Rambøll Norge AS v/Torje Furu**
 Kopi

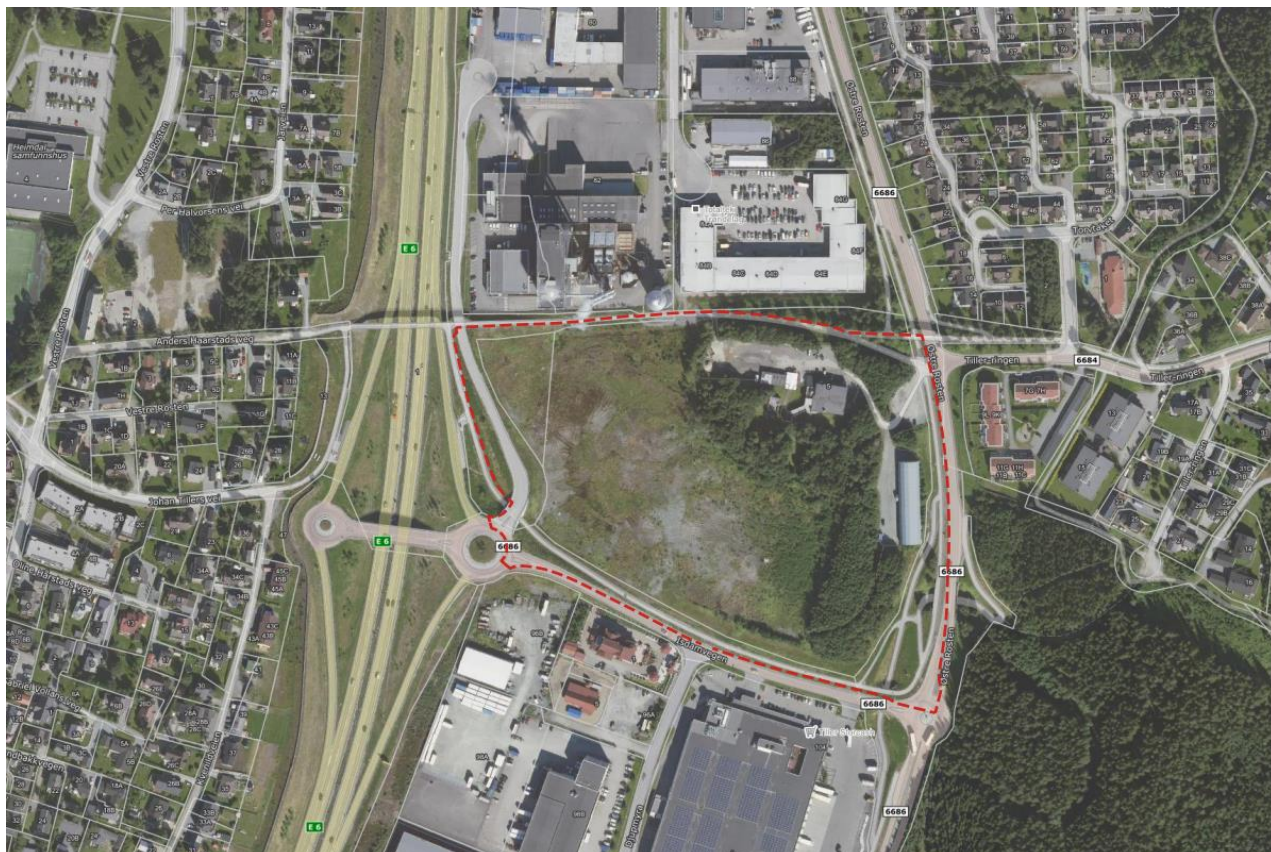
Figur 2: Oversikt over det aktuelle planområdet

Oversikt over det aktuelle planområdet er vist i Figur 2. Planområdet ligger på Tiller, ca. 9 km sør for Trondheim sentrum. Tomta, som omfatter eiendommene gnr./bnr. 323/22 og 323/29, avgrenses av en sideveg parallelt med E6 i vest, Isdamvegen i sør, og vegen Østre Rosten i øst. Området ligger inntil store befolkningskonsentrasjoner på Tiller, Heimdal, Katterem, Saupstad og Sjetnemarka.

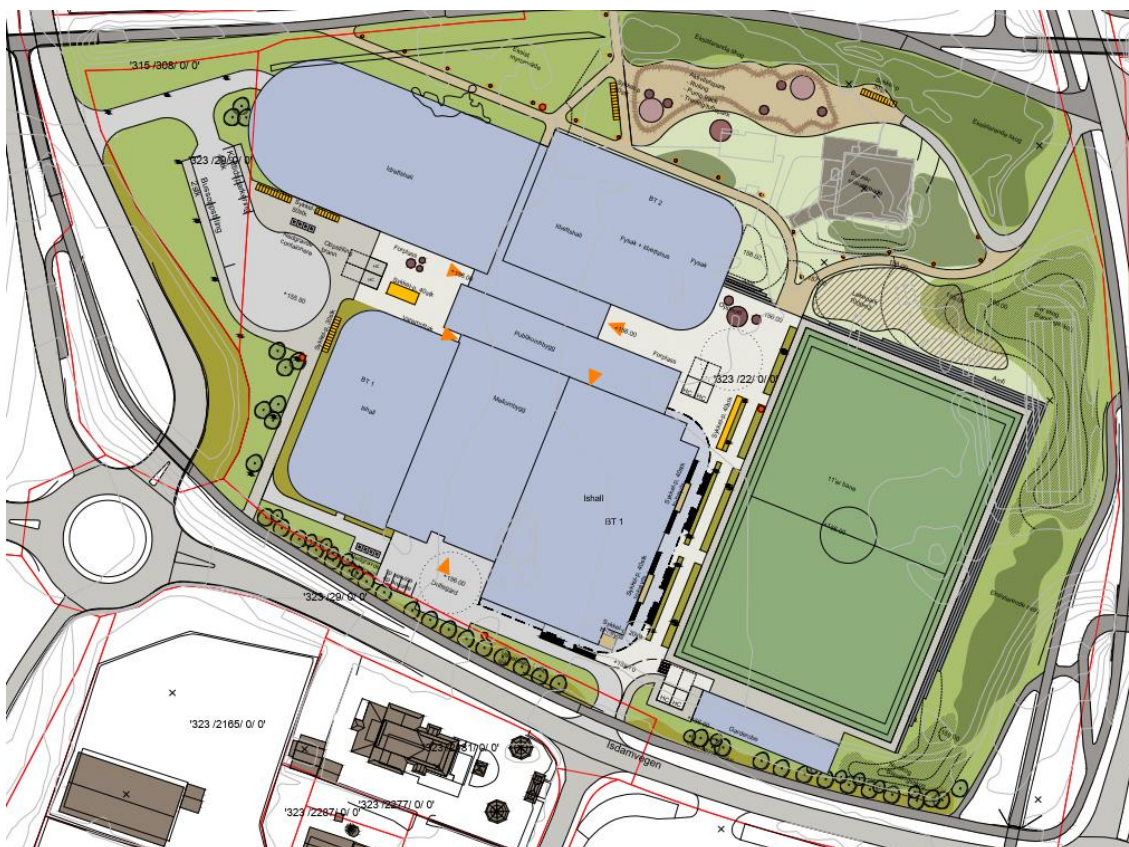
Figur 3: Illustrasjon av foreløpig forslag til reguleringsplan.

tillegg til at den skal ha funksjoner for breddeidrett og friluftaktiviteter. Figur 3 viser illustrasjonsplan for opplegg til helhetsplan for hele området.
