Trondheim havn. Helhetlig tiltaksplan for Trondheim havnebasseng

Delrapport 4 – Tiltaksplan

20081794-00-62-R
5. juli 2011
Revisjon 1, datert 21. oktober 2011

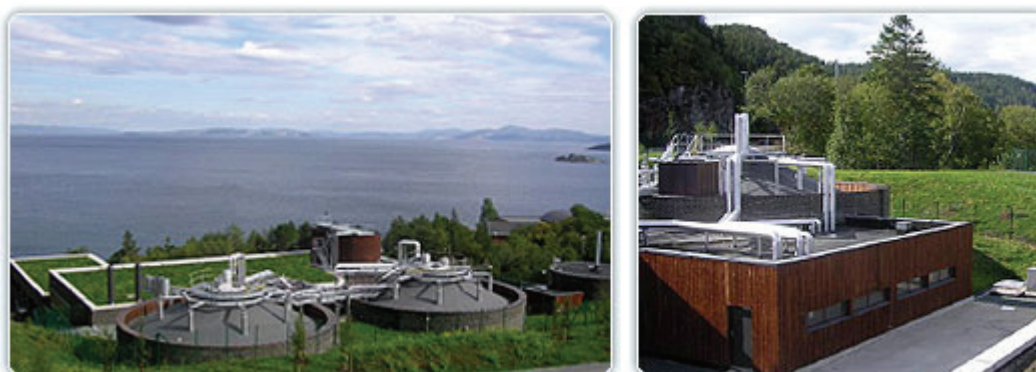
Figur 2: Høvringen renseanlegg. Foto fra www.trondheim.kommune.no

Delområdet ligger i den nordvestlige delen av Trondheim havn og har et areal på 1,29 km² hvor 93 % av sjøbunnen ligger dypere enn 20 m. Høvringen renseanlegg har sitt utløp på 47 m dyp i dette delområdet. Renseanlegget som ble tatt i bruk i 1978 mottar avløpsvann fra 2/3 av Trondheim, tilsvarende 170 000 personequivivalenter. Langs land ligger flere tankanlegg for bensin, diesel og fyringsolje.

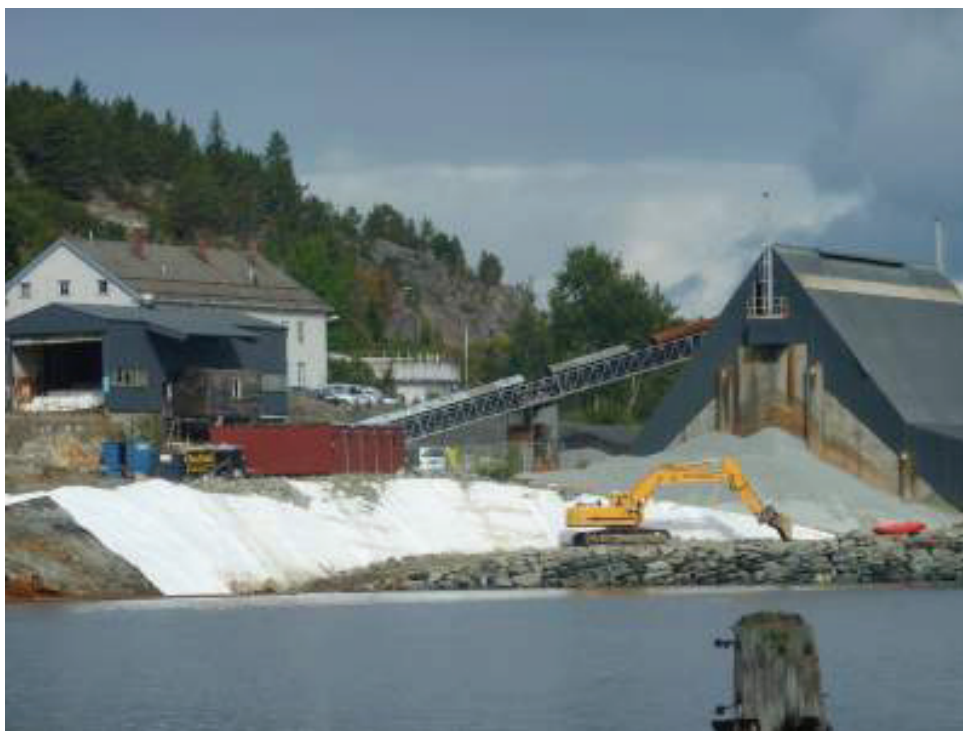
Figur 3: Fra opprydningen i Killingdal-området i august 2010, hvor forurenset grunn ble tildekket og det ble plastret med stein ut mot sjøen. Foto: Trondheim kommune.

En opprydning av anlegget på land startet i 2010. Opprydningen er nå ved å avsluttes og den har bl.a. hatt som mål å stoppe avrenningen til sjø. Effekten av tiltakene på land er enda ikke kjent, men antas å gi betydelig bedring av miljøtilstanden i kontaktsonen mot sjø.

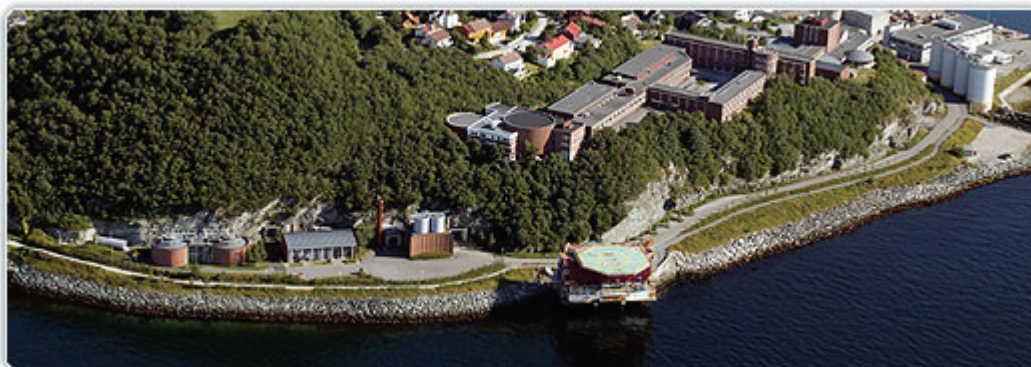
Figur 18: Ladehammeren renseanlegg. Foto fra www.trondheim.kommune.no

Delområdet ligger i den østlige delen av Trondheim havn i forlengelsen av utløpet til Nidelva og har et areal på 0,75 km², hvor 77 % av sjøbunnen ligger dypere enn 20 m. I delområdet ligger Ladehammeren renseanlegg som mottar avløpsvann fra 1/3 av Trondheim by, tilsvarende 120 000 personekvivalenter hvorav 50 % kommer fra industrien. Renseanlegget har utslipp fra to rørledninger i fjorden på 42 m dyp, 300 m fra land. Det er registrert at det kan være dumpet krigsetterlatenskaper (krigsmateriell) utenfor Østmarksneset.

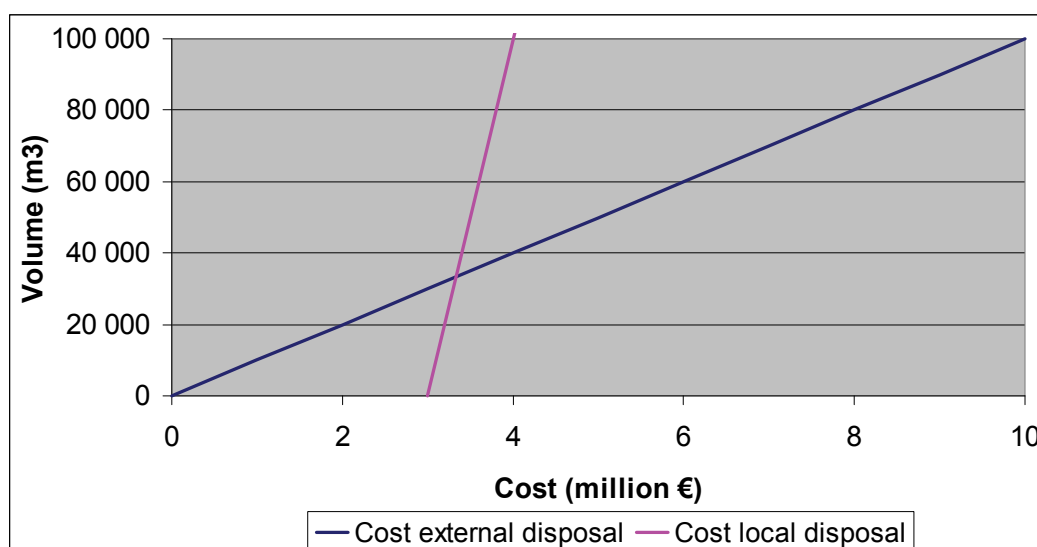
Figur 20: Sammenligning mellom deponering på lokalt deponi (Trondheim havn) og eksternt deponi (Fra Laugesen og Møskeland, 2011)

Lokal deponering av sedimenter som mudres anbefales. Det er gjort en studie i Trondheim havn basert på kostnadene for deponering i strandkantdeponiet ved Pir 2 fra Pilotprosjektet (2003) sammenlignet med deponering på et eksternt deponi på Østlandet (Laugesen og Møskeland, 2011). Studien viser at volumet hvor lokal deponering i Trondheim kostet like mye som eksternt deponering var et sted mellom 25 000 til 50 000 m³. For større volum var lokal deponering billigere.

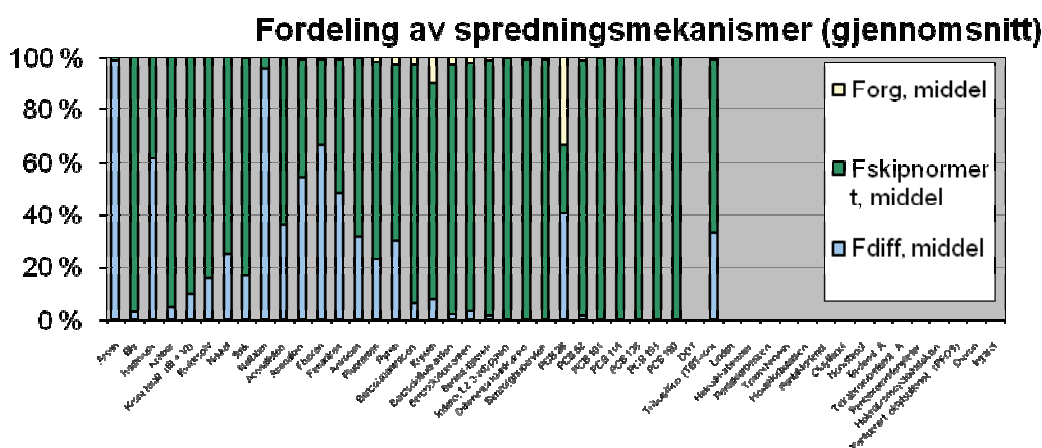
Figur 24: Prosentvis fordeling av ulike spredningsmekanismer for ulike stoffer i sedimenter

Beregningene viser at propelloppvirvling utgjør hovedandelen av spredning for PAH-komponentene (75-99%) mens for arsen gir diffusjon det største bidraget. Propelloppvirvling utgjør kun mindre enn 2 % for arsen. Prosentvis fordeling av spredningsmekanismer er vist i Figur 24.

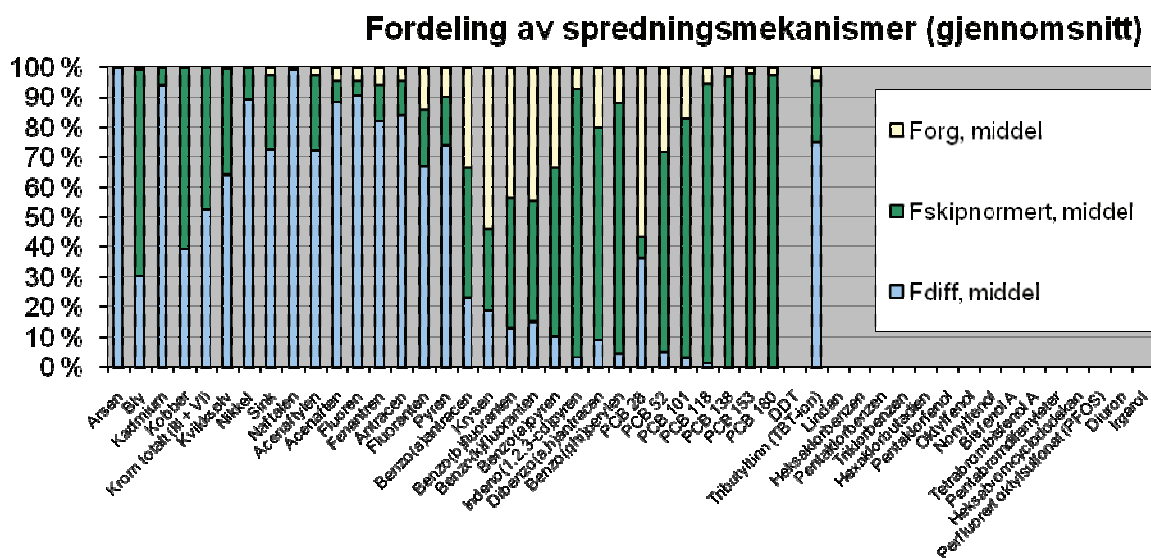
Figur 25: Prosentvis fordeling av ulike spredningsmekanismer for ulike stoffer i sedimenter

arsen overskrider spredning fra sedimenter med konsentrasjoner tilsvarende tilstandsklasse 3. Det er imidlertid de andre spredningsveiene som gir det største bidraget til spredning, og propelloppvirvling utgjør kun mindre enn hhv 1% og 6% av den totale spredningen i delområdet. Prosentvis fordeling av spredningsmekanismer er vist i figur 25.
