Bevare, foredle og aktivere historiske bymiljø

# Brannsikring av gamle trehus og gårdsrom

Martin Kristoffersen, COWI AS

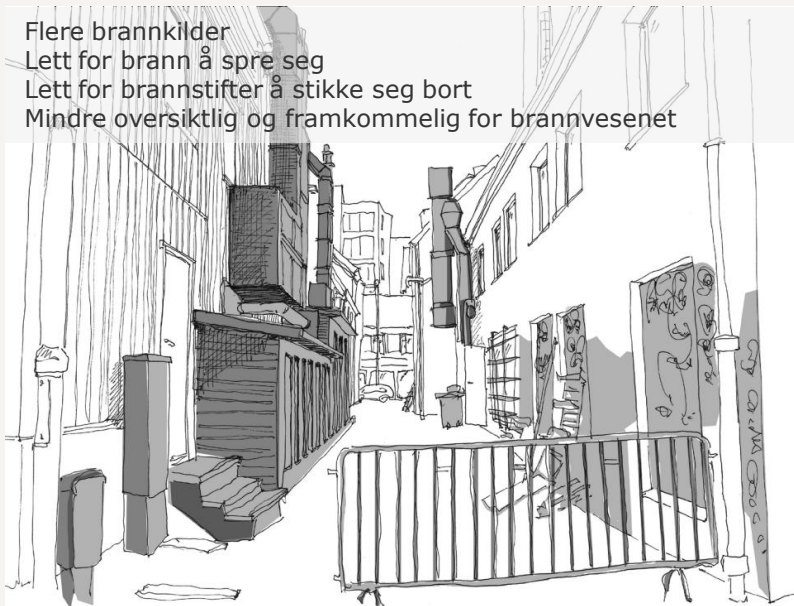
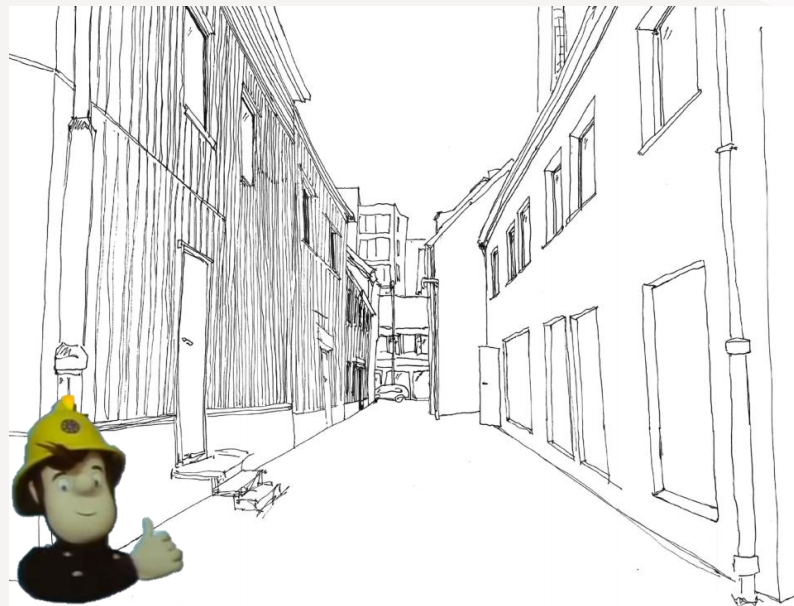
Flere brannkilder  
Lett for brann å spre seg  
Lett for brannstifter å stikke seg bort  
Mindre oversiktlig og framkommelig for brannvesenet

*Veiter og Gårdsrom i Midtbyen, Trondheim rapport 2016*  
*Byantikvaren, Miljøenheten, Trondheim Kommune*
