# Sandmoen bussdepot

## Risiko- og sårbarhetsanalyse

Oppdragsnavn **Reguleringsarbeider – Sandmoen bussdepot**  
Prosjekt nr. **1350062207**  
Mottaker **Trondheim kommune**  
**Trøndelag fylkeskommune**  
Dokument type **ROS-analyse**  
Versjon **01**  
Dato **21.10.2025**  
Utført av **AEKR**  
Kontrollert av **AKAN**  
Godkjent av **AEKR**  
Beskrivelse **ROS-analyse iht. PBL § 4-3 for reguleringsplan til Sandmoen bussdepot.**

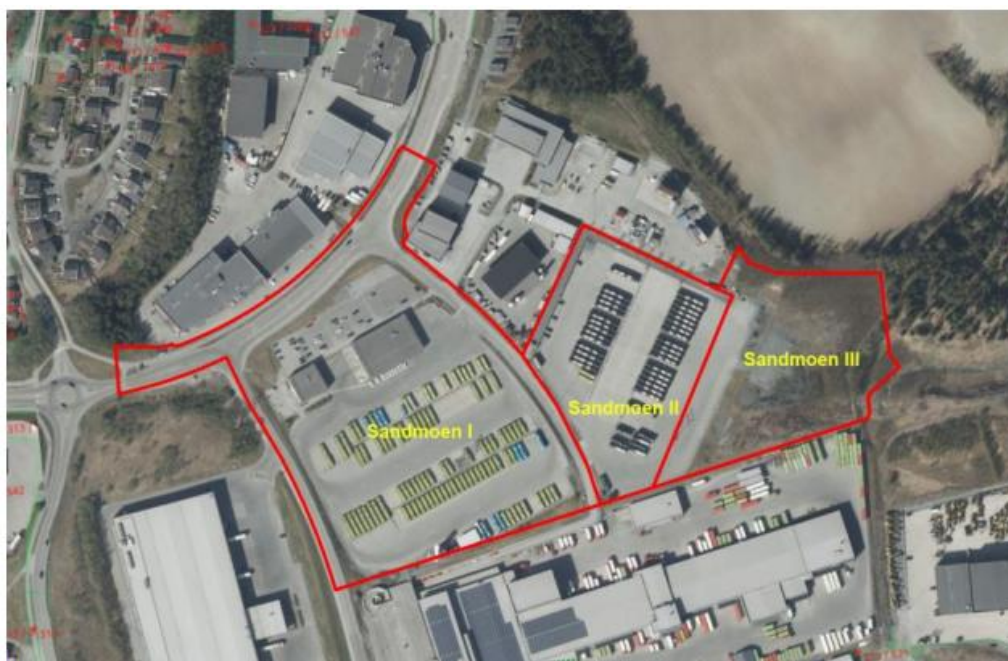
**Figur 3: Oversikt over arealene som inngår i planavgrensningen.**

Planområdet benyttes i dag som bussdepot for kollektivtrafikken i Trondheim. Anlegget består av oppstillingsplasser for busser, administrasjons- og servicebygg med vaskehaller, gassanlegg, ladeinfrastruktur og øvrige tekniske installasjoner. Sandmoen 1 og 2 er i aktiv bruk som depot og rommer dagens hovedfunksjoner, mens Sandmoen 3 i hovedsak består av ubebygde torv- og løsmasser som i liten grad er tilrettelagt for bruk. Dette arealet benyttes sporadisk til midlertidig lagring. Tilgrensende arealer benyttes hovedsakelig til nærings-, lager- og logistikkformål.

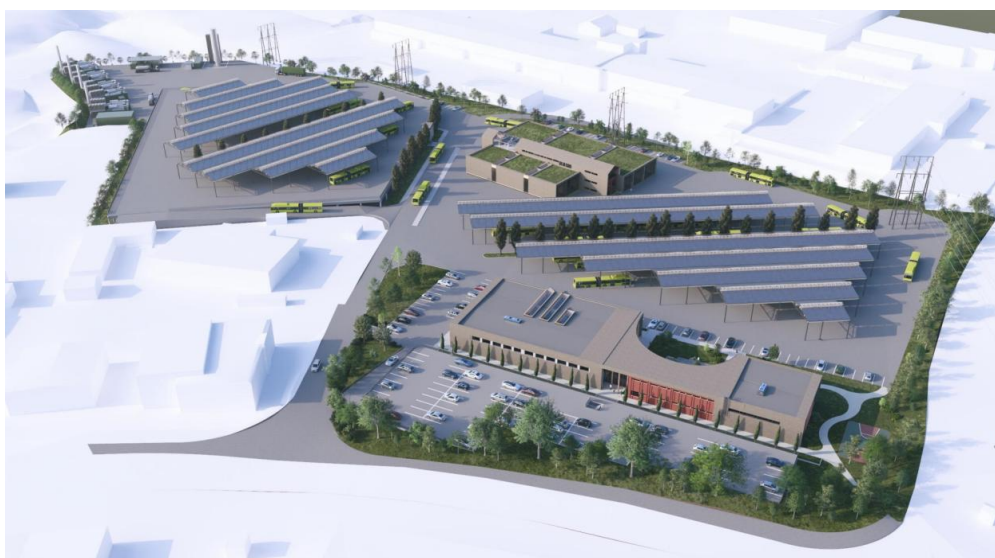
**Figur 4: Luftperspektiv av forprosjekt.**

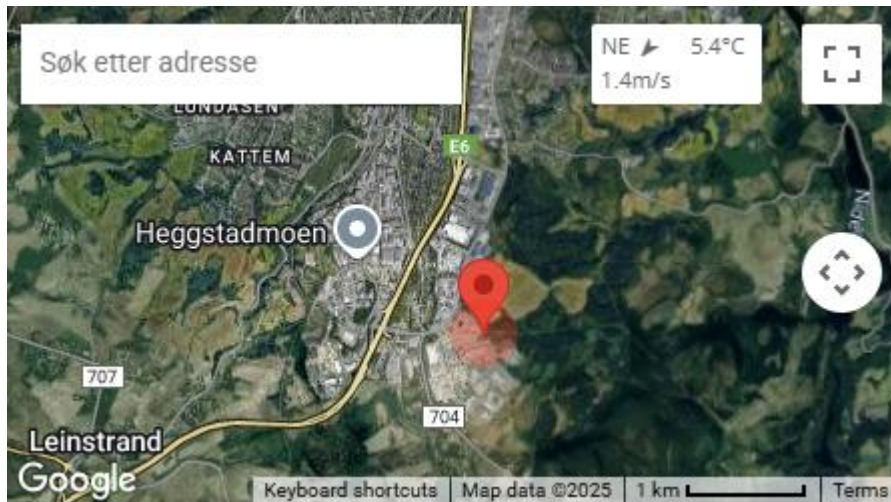
Figur 6: Kartutsnitt som viser utstrekning av en initiell sikkerhetssone på 300 m (hentet fra farliggodspermen.no).

| <b>Sårbarhetsvurdering</b><br>Ved lekkasjer kan det oppstå brann-/eksplosjonsfare. Størst fare for større eksplosjoner ved brann/varmeutvikling mot tankanlegg (da kan det oppstå BLEVE*-hendelser der tank revner/eksploderer og kaster ut fragmenter over ett større område).<br><br>Dersom det oppstår hendelser som gasslekkasje o.l. med risiko for storbrann-/eksplosjonsfare vil det være behov for å opprette en sikkerhetssone rundt anlegget (se eksempler på utstrekninger av sikkerhetssoner vist i Figur 6 og Figur 7. Sikkerhetssonen fastsettes av nødetater på bakgrunn av antatte mengder eksplosive stoffer og omfang av hendelse. Normalt vil det settes en initiell sikkerhetsavstand på 300 m., som videre kan økes/reduseres i videre hendelsesforløp. Nødetater (Politi) kan beslutte evakuering ved fare for eksplosjon eller oppfordre personer til å oppholde seg innendørs og lukke vinduer dersom det er fare for spredning av giftig røyk.<br><br>Antas at hendelser som kan føre til brann-/eksplosjonsfare ved bussdepotets energianlegg vil kunne påvirke de nærmeste naboene for en kortere periode (opptil 1 dag). | | | | | |

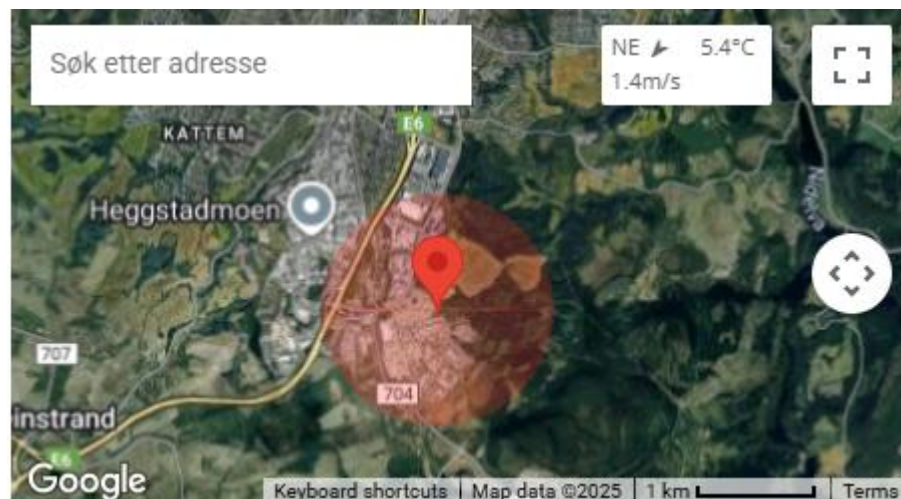
Figur 7: Kartutsnitt som viser utstrekning av en sikkerhetssone på 1000 m. dersom det skulle oppstå fare for BLEVE-hendelse ved tankanlegg (hentet fra farliggodspermen.no).

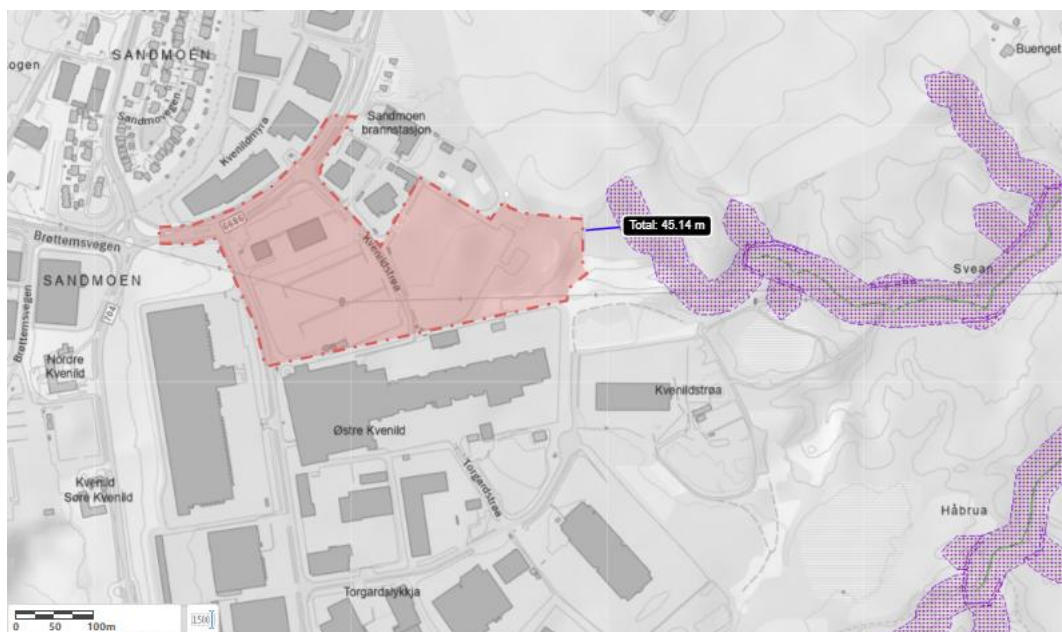
**Figur 9: Kartutsnitt som viser aktsomhetsområde for flom i bekkevassdrag (lilla skravur) (hentet fra NVE ATLAS).**

Det er ikke registrert andre aktsomhets- eller faresoner som berører planområdet, men det ligger ett aktsomhetsområde for flom i elve-/bekkevassdrag ca. 50 m. fra plangrensen i vest (se Figur 9).

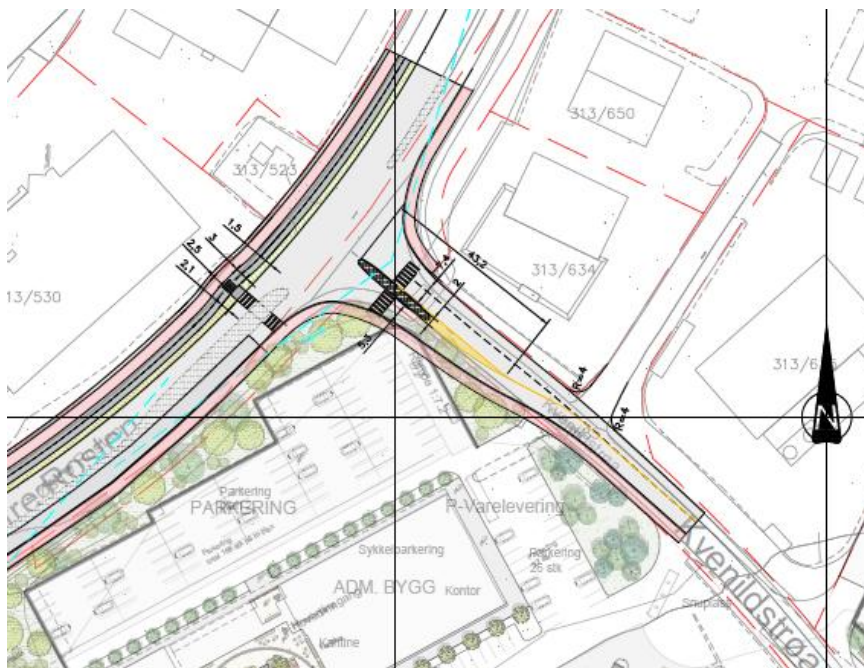
Figur 12: Forslag til kryssløsning Kvenildstrøa med venstresvingefelt.
