# SANDMOEN BUSSANLEGG

## GEOTEKNISK PREMISSNOTAT

| <b>Prosjekt: 41400693</b><br><b>Parsell: 1+2+3</b> | | Dokument nr.<br><b>RIG-01</b> | | | Rev.<br><b>00A</b> |

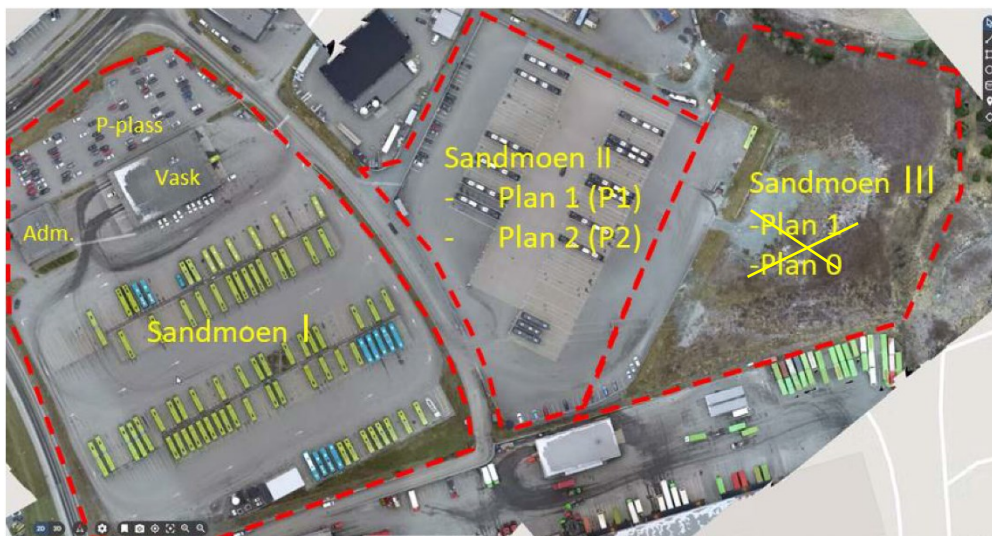
Figur 1-2 Oversikt over Sandmoen I, Sandmoen II og Sandmoen III. Utklipp fra mulighetsstudiet utført av Asplan Viak 2023, ref. [1]. Parkeringhus med kjeller på Sandmoen III utgår.

- **Sandmoen I:** Eldste del oppført i 2011, bussdepot, bilparkering, service- og administrasjonsbygninger.
- **Sandmoen II:** Ny del etablert i 2019, bussdepot.
- **Sandmoen III:** Ubebygget areal

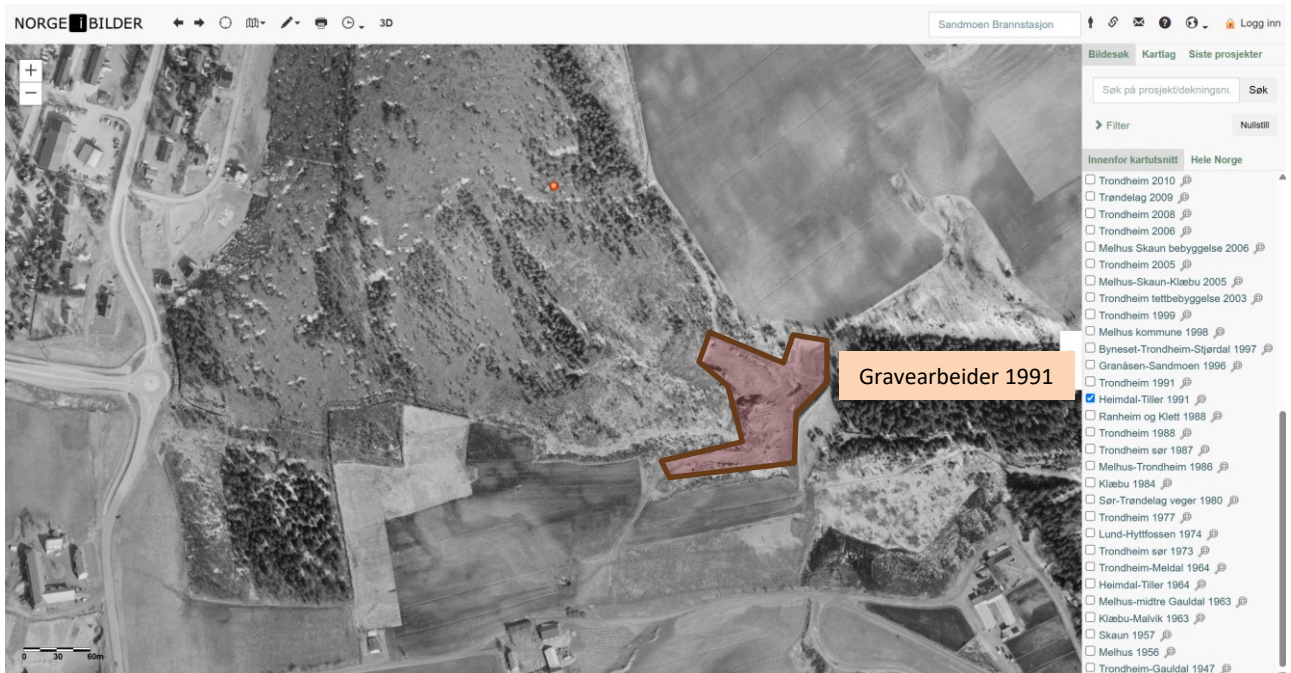
Figur 1-4 Utklipp fra [www.norgebilder.no](http://www.norgebilder.no), historisk kart datert 1991. Flyfoto tyder på gravearbeider innenfor området, ca. sammenfallende med Sandmoen III.

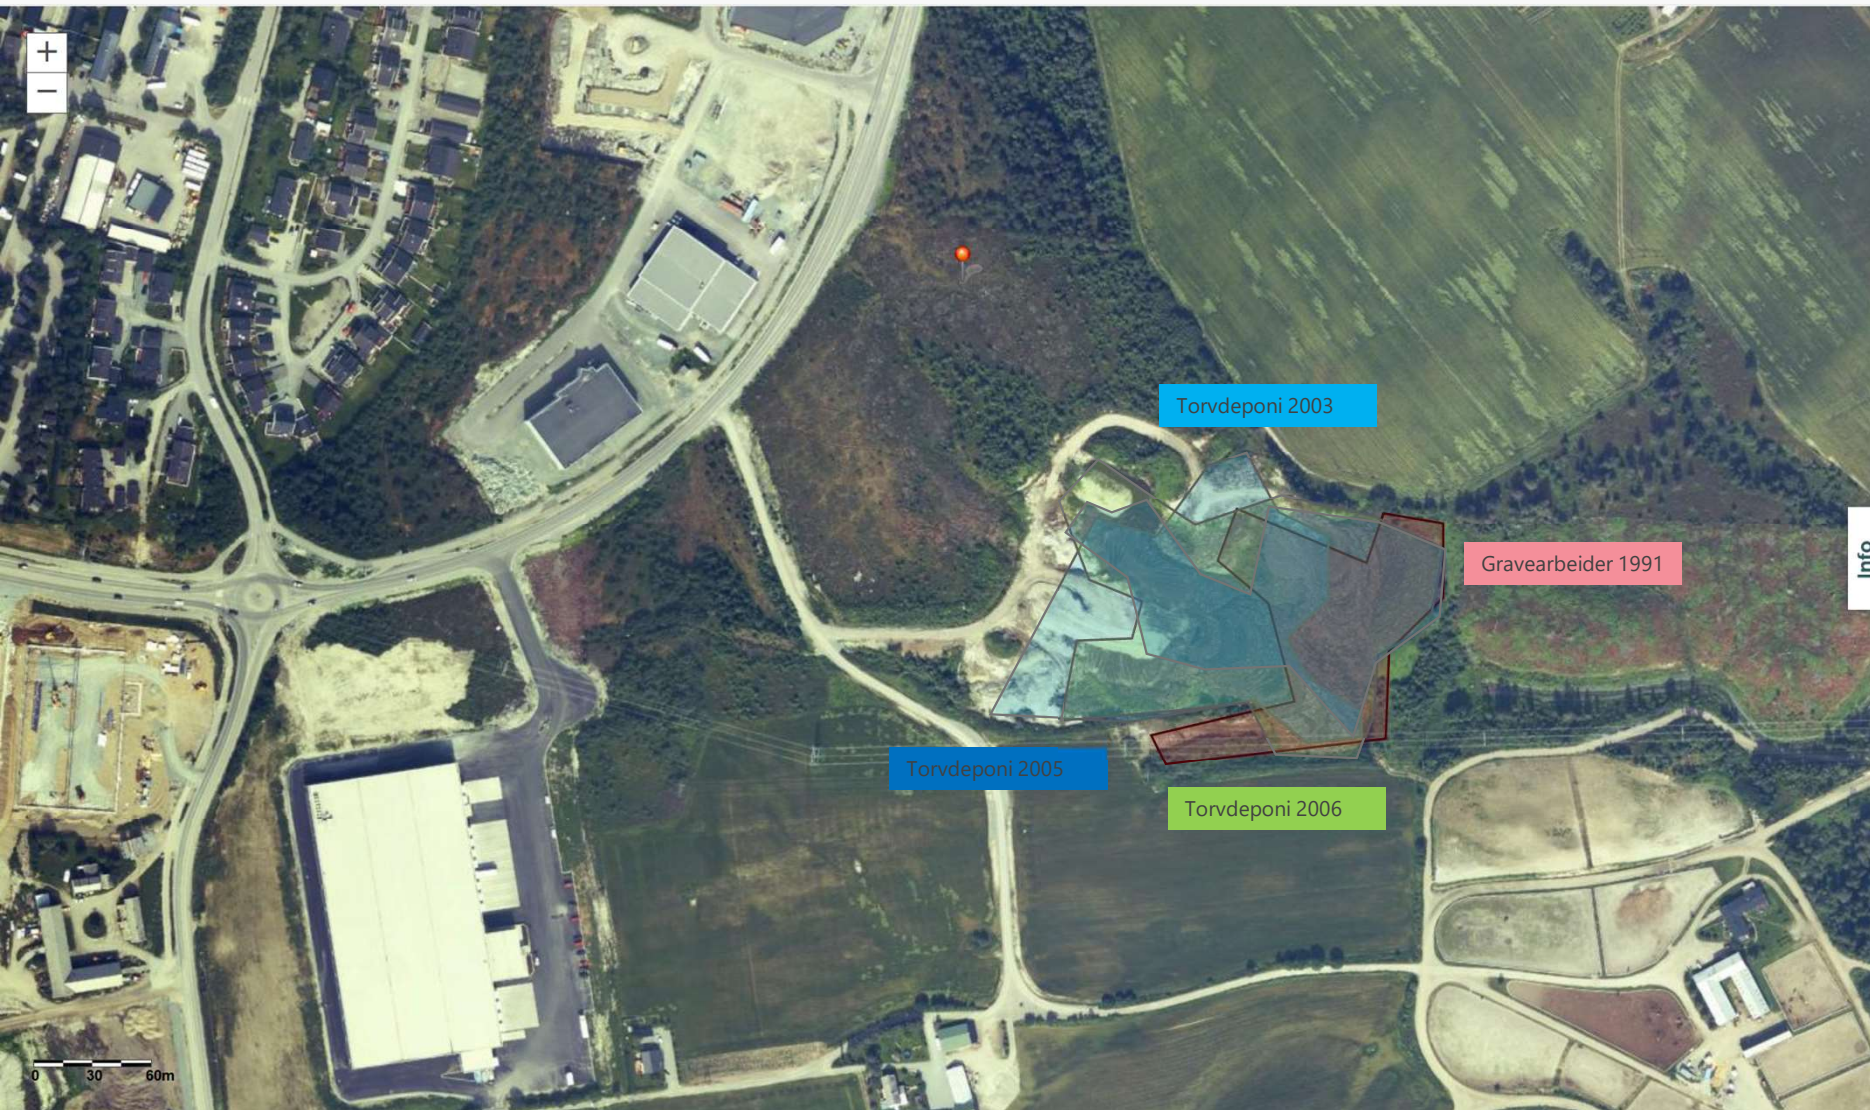
Torvdeponi 2005

Torvdeponi 2006
