NOTAT

OPPDRAAG	Granåsen områdeplan	DOKUMENTKODE	418443-RIG-NOT-003
EMNE	Geoteknisk vurdering detaljregulering	TILGJENGELIGHET	Åpen
OPPDRAAGSGIVER	Trondheim kommune	OPPDRAAGSLEDER	Konstantinos Kalomoiris
KONTAKTPERSON	Geir Paulsen	SAKSBEHANDLER	Konstantinos Kalomoiris
KOPI		ANSVARLIG ENHET	10234011 Midt Geoteknikk

Geoteknisk vurdering detaljregulering

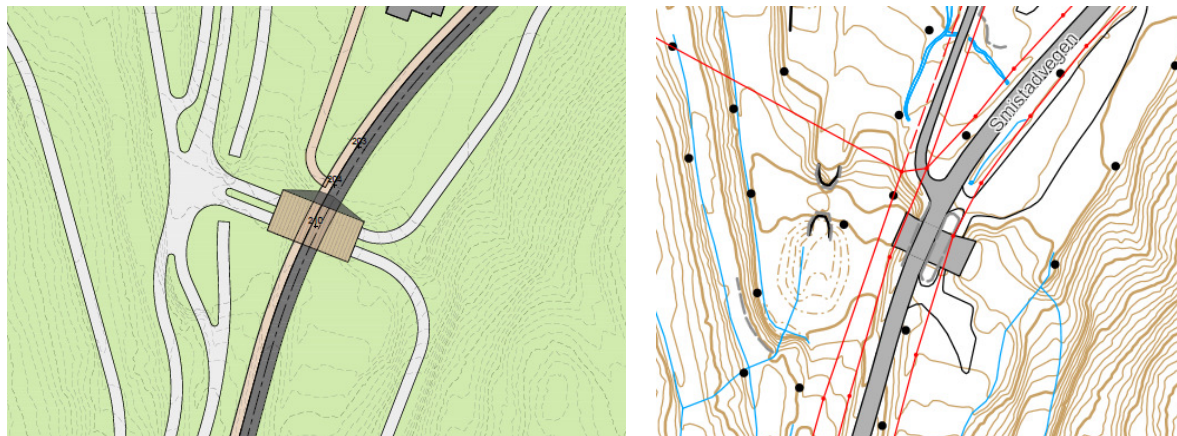
Eksisterende bro skal rives og det skal bygges ny bro. I følge NGUS løsmassekart, figur 4-1, er det delvis morenemateriale og delvis forvittringsmateriale der skibroen over Smistadvegen er planlagt. Det antas at grunnen består av et tynt dekke faste løsmasser over berg under brufundamentene. Grunnforholdene må imidlertid undersøkes nærmere i forbindelse med detaljprosjekteringen.

Figur 7-6 Utsnitt av helhetsplan og kart med tidligere utførte grunnundersøkelser (kilde: www.trondheim.kommune.no)
