## NOTAT

OPPDRAG	<b>Trondheim stasjonscenter</b>	DOKUMENTKODE	418150-RIG-NOT-001
EMNE	Geoteknisk vurdering av planlagt utbygging ved kanalen	TILGJENGELIGHET	Åpen
OPPDRAGSGIVER	<b>Arkiplan AS</b>	OPPDRAGSLEDER	Håvard Narjord
KONTAKTPERSON	Leif Arne Skei	SAKSBEHANDLER	Alberto Montafia
KOPI		ANSVARLIG ENHET	3012 Midt Geoteknikk

## Geoteknisk vurdering av planlagt utbygging ved kanalen

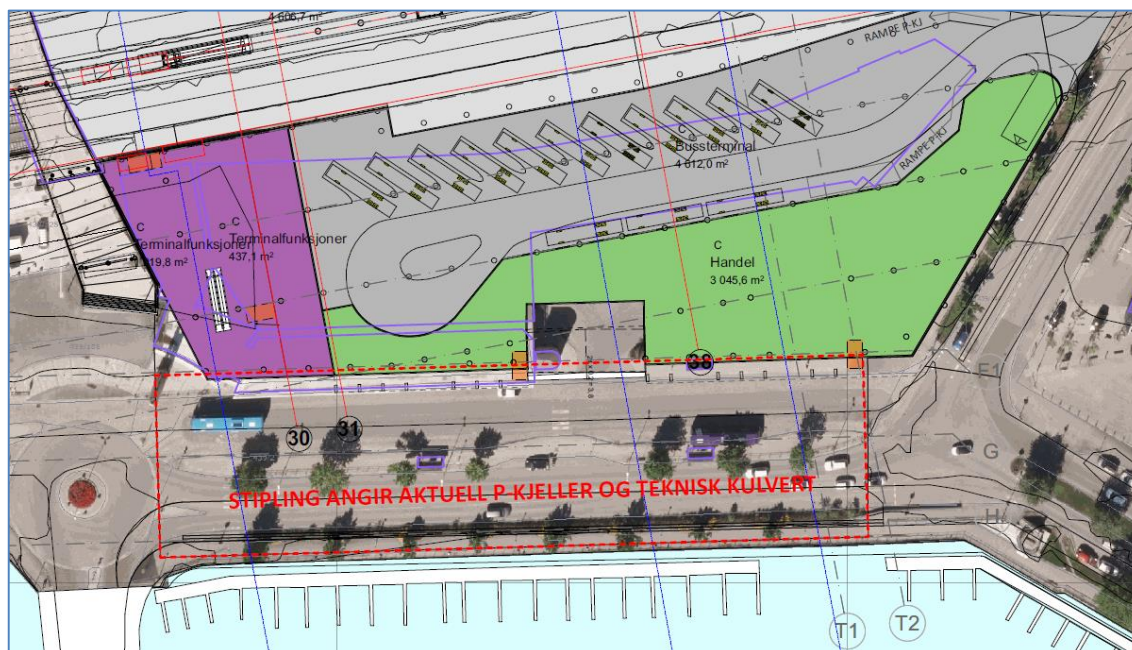
Reguleringsområdet omfatter arealet som strekker seg fra Kanalen til nord for eksisterende togspor, se Figur 2.

Figur 2: Utsnitt fra reguleringsplan (kilde: Arkiplan, 2016)

Parkeringskjeller og teknisk kulvert vist i Figur 2 er planlagt med OK gulv på henholdsvis kote +0,7 og +0,0. Forutsatt at fundamenteringsnivå ligger ca. 60-80 cm under kote OK gulv, vil graveplanum for parkeringskjeller være på ca. kote -0,3. Dette betyr at det vil oppstå en konflikt mellom de eksisterende forankringsstagene og byggegropa.
