Oppdragsgiver:	Jernmalm AS
Oppdragsnavn:	Reguleringsplan Valentinlyst
Oppdragsnummer:	621375-01
Utarbeidet av:	Lene K Nagelhus/ Bernt Olav Hilmo/ Leif Sverre Aune
Oppdragsleder:	Lene K Nagelhus
Tilgjengelighet:	Åpen

NOTAT ROS-analyse med utgangspunkt i sjekkliste

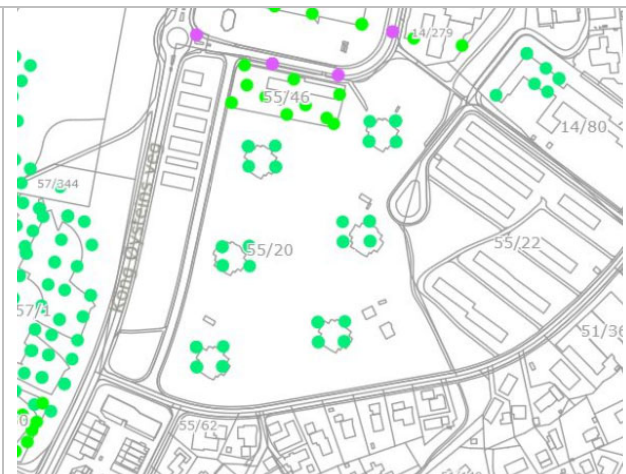
I følge NGUs løsmassekart består løsmassene av marin leire. Planområdet er ikke avmerket på aktsomhetskartet for *ras eller skredfare*. Det er gjort en rekke boringer i området tidligere (se kartet). I følge Rambøll som er fagansvarlig for geoteknikk, viser tidligere undersøkelser at grunnen hovedsakelig består av fast leire.

Dette er også dokumentert i tidligere undersøkelser i området, blant annet i Trondheim kommunes undersøkelser for etablering av adkomstvegen nord i planområdet og undersøkelser i forbindelse med Valentinlyst senter like nord for området. Ved begge disse undersøkelsene er det påvist fast leire under et humusholdig topplag. Ved grunnundersøkelser i forbindelse med bygging av høyblokkene ble det stedvis påvist opptil 5 m bløtere leire over meget fast leire. Det ble den gang anbefalt å grave bort den bløtere leira før fundamenteringen.

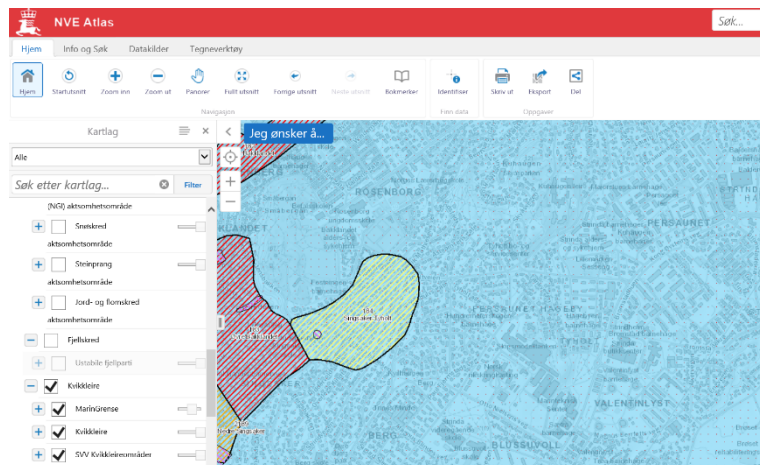
Kvikkleire: Området ligger under Marin grense med det er ikke registrert kvikkleire i området.
