Dokument type  
**G-rap-001**

Dato  
**Desember, 2018**

# **KOMMUNEDELPLAN SLUPPEN GEOTEKNISK VURDERING**

Oppdragsnavn **KDP Sluppen**  
Prosjekt nr. **1350030092**  
Mottaker **Trondheim kommune**  
Dokument type **G-rap-001**  
Versjon **0**  
Dato **21.12.2018**  
Utført av **Margrete Åsmul**  
Kontrollert av **Per Arne Wangen**  
Godkjent av **Per Arne Wangen**  
Beskrivelse **Geoteknisk vurdering for kommunedelplan Sluppen**

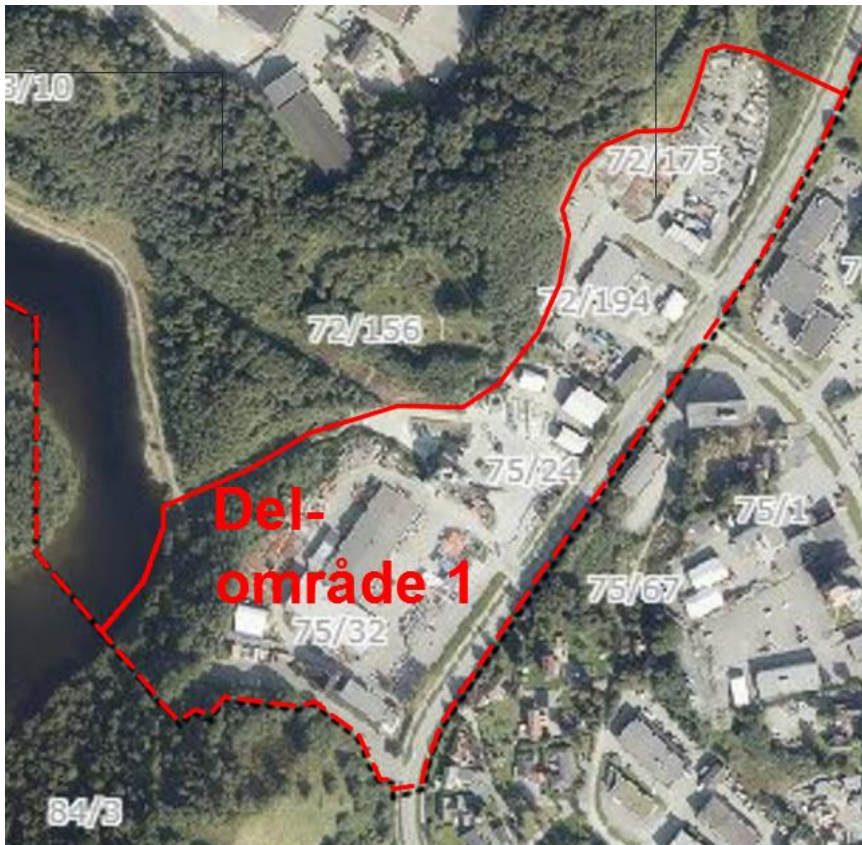
Figur 6: Delområde 1.

Delområde 1 ligger langs Leirfossvegen og består av et relativt flatt/slakt hellende område sør for Smidalen. Fra Nidelva og opp mot platået med bebyggelse er det bratt skråning med en høydeforskjell på ca. 20 m.

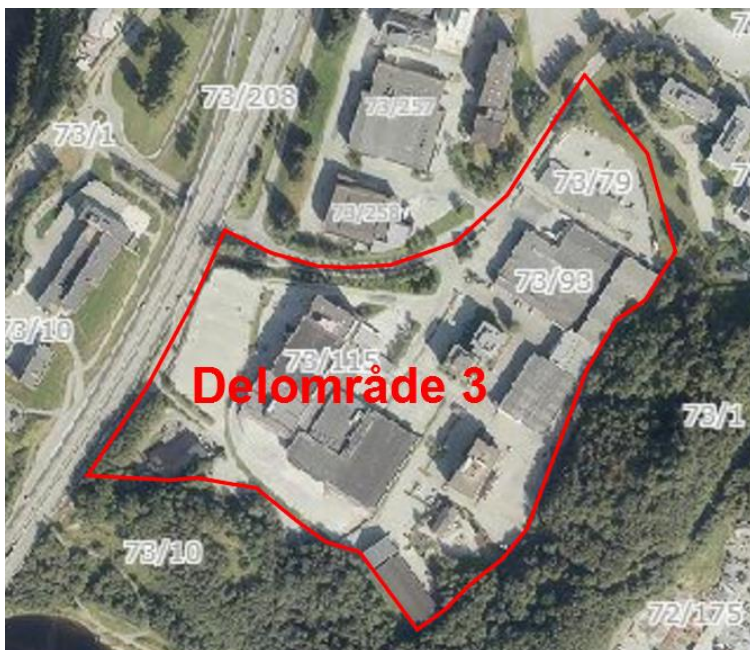
Figur 8: Delområde 3.

Delområde 3 er avgrenset av terregryggene i Smidalen mot sør og øst, E6 i vest og Sluppenvegen i nord. Området faller svakt mot nordvest og er hovedsakelig bebygd med næringsbygg.

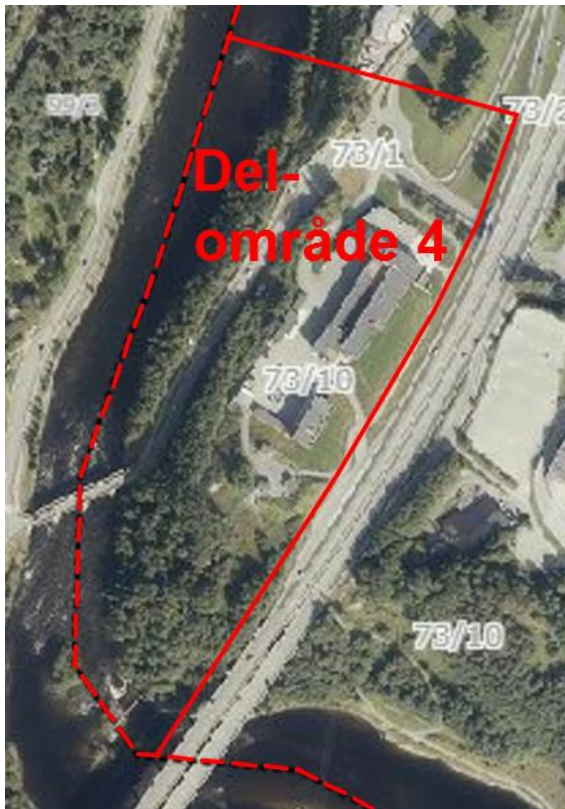
Figur 9: Delområde 4.

Delområde 4 er avgrenset av E6 i øst og Nidelva i vest, og består av et område som tidligere var en del av kvikkleiresone Nidarvoll før sonegrensen ble endret. Området er vist på figur 9. Det er ca. 20-30 m høye og bratte skråninger ned mot Nidelva på delområdet.

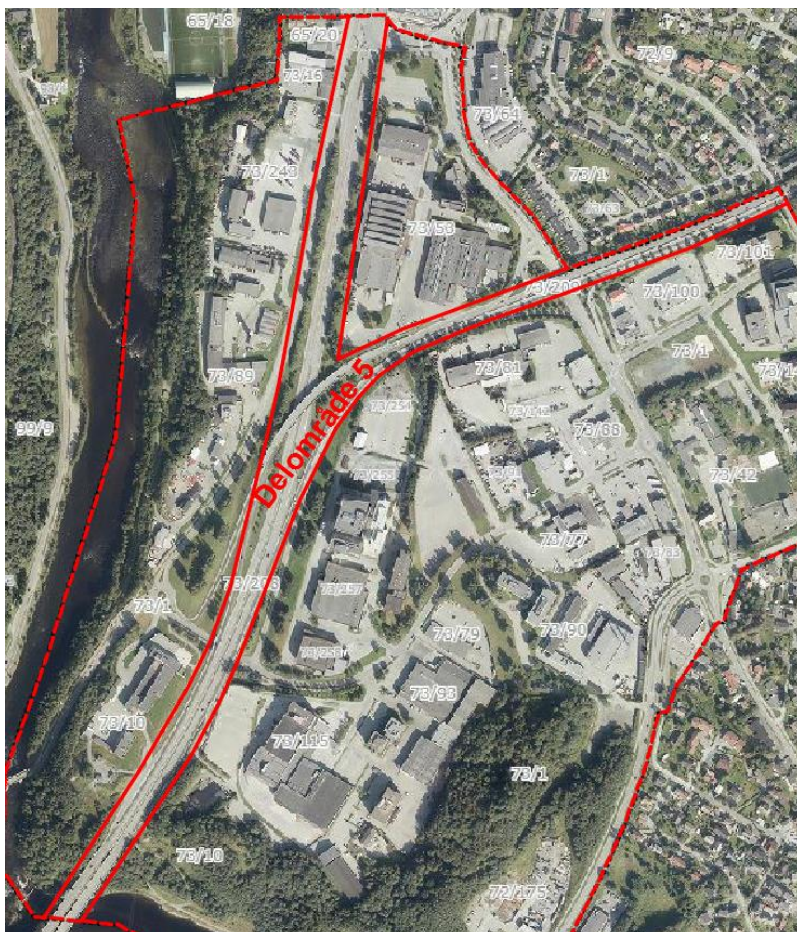
Figur 10: Delområde 5.

Delområde 5 består av dagens E6 fra Kroppanbrua til Holtermanns veg og Omkjøringsvegen (E6) fra avkjøringa ved Sluppenvegen og bort til Klæbuveien.

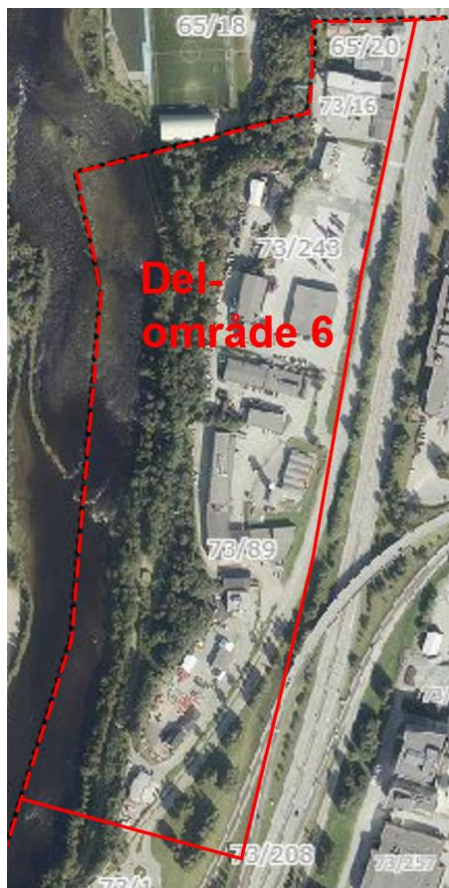
Figur 11: Delområdet 6.

Delområdet 6 er avgrenset av Nidelva i vest, E6 i øst, grensa for planområdet i nord og strekker sørover ned til like nord for rundkjøringa Tempevegen/Sluppenvegen. Området er vist på figur 11.

Delområdet består av et relativt flatt platå, med ca. 20-30 m høye og bratte skråninger ned mot Nidelva.

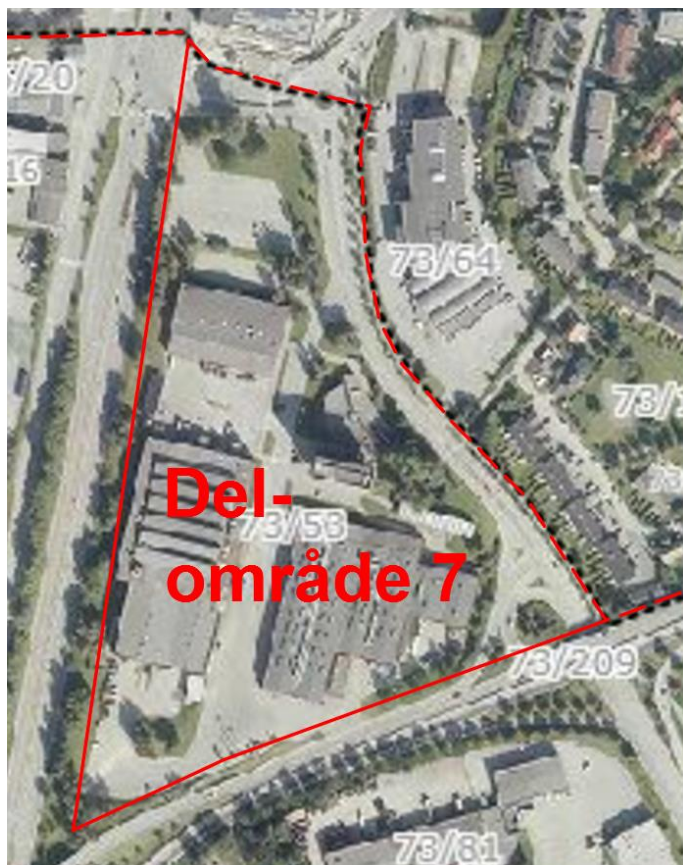
Figur 12: Delområde 7.

Delområde 7 er avgrenset av Bratsbergvegen i nord og øst, E6 i vest og Omkjøringsvegen (E6) i sør. Området er relativt flatt og består av næringsbygg.

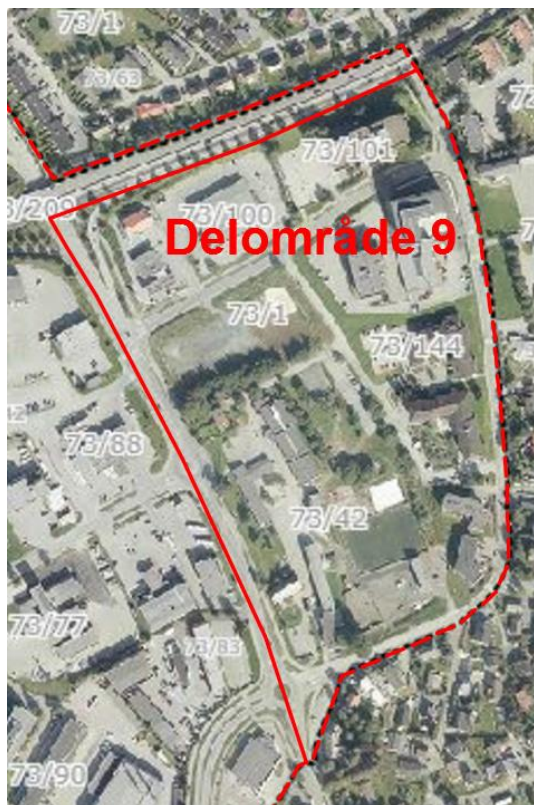
Figur 14: Delområde 9.

Delområde 9 er avgrenset av Omkjøringsveien (E6) i nord, Bratsbergvegen i vest og Klæbuveien i sør og øst. Området er bebygd og består av skole, helsehus, boligblokker og næringsvirksomhet.
