# TRONDHEIM TEKNOBYEN

## GEOTEKNISK NOTAT

GEOTEKNISKE NOTAT

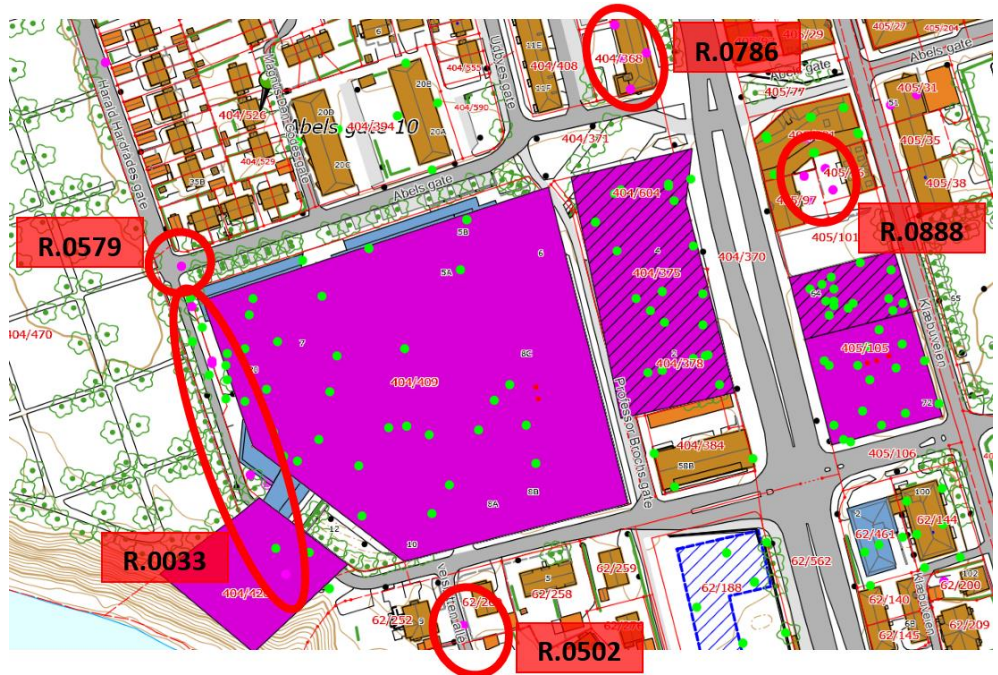
Trondheim kommunes grunnundersøkelseskart viser at det tidligere har blitt utført mange grunnundersøkelser i og rundt planområdet (Figur 3). Grunnundersøkelser og borehull utført av kommunen er vist i lilla med data rapporter tilgjengelig. Borehull vist i grønt har blitt utført for privat bruk og er ikke tilgjengelig.

Figur 3: Trondheim kommune grunnundersøkelser kart (kommune geotekniske borehull vist i lilla, privat borehull vist i grønn)

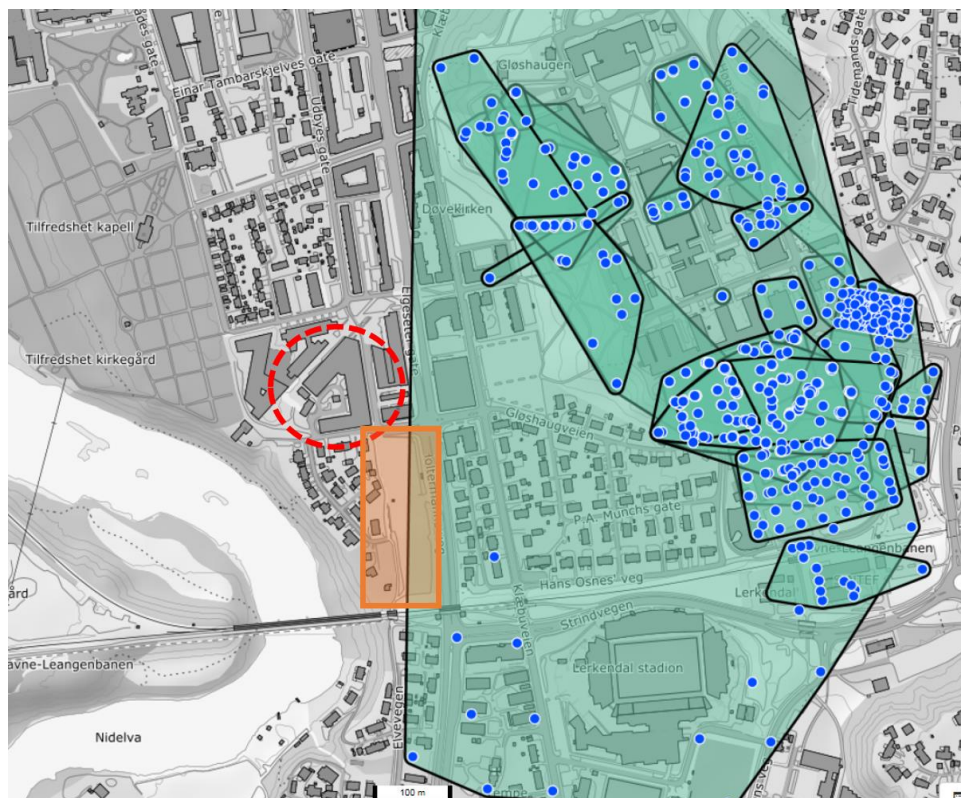
I tillegg er det beskrevet ytterligere grunnforhold i Rambølls geoteknisk vurdering av Holtermannsvegen 1-13 (Figur 4), datert 21.09.2015 (G-NOT-001 1350010646). Konklusjonene fra Rambølls notat er oppsummert nedenfor.

Figur 4: NADAG grunnundersøkelser kart (geotekniske borehull registret i NADAG vist med blå sirkler). Grunnundersøkelser av Rambøll på Holtermannsvegen 1-13 vist med oransje firkant.

Grunnundersøkelser sør for tomta (Holtermannsvegen 1-13, Figur 4) viser et øvre lag med inhomogen lagdelt leire. I området sør for tomta går dette ned til ca. 10-15 meter under terreng. Dette antas i hovedsak å være rekonsoliderte masser fra rasaktivitet i ovenforliggende områder. Videre er det lagdelte masser av antatt leire, sand og grus, hovedsakelig faste masser (stor boremotstand) ned til ca. 20-28 meter under terreng, der boringene tyder på overgang til homogen leire.
