# Cecilienborg, detaljregulering

Cecilienborg Bolig AS

Vurdering av områdestabilitet

DOKUMENTKODE: 10211512-RIG-RAP-002

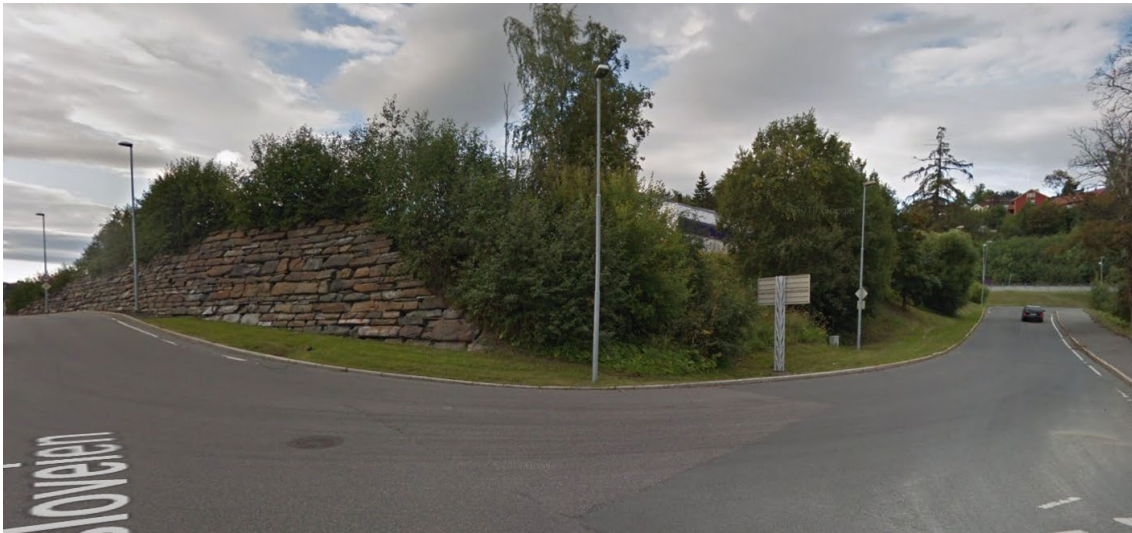
Figur 4: Bilde av byggetomtas nordøstre hjørne, tatt i retning sørvest (Google Street View)

Terrenget på de aktuelle tomtene er per i dag stort sett flatt, og ligger på kote +21/+22 i nordre del og på kote +18/+19 i søndre del. Mot nord og mot øst er prosjektområdet avgrenset av Osloveien. Osloveien ligger på omtrent samme kote som tomte (+19) fra rundkjøringen i sør til midt på tomte, deretter begynner veien å falle mot kote +15 ved tomtas nordøstre hjørne. Terreng på tomte ligger her på ca. kote +22 og høydeforskjellen er tatt opp med en natursteinsmur langs tomtas østre kant, og med en skråning mot nord, se Figur 4.

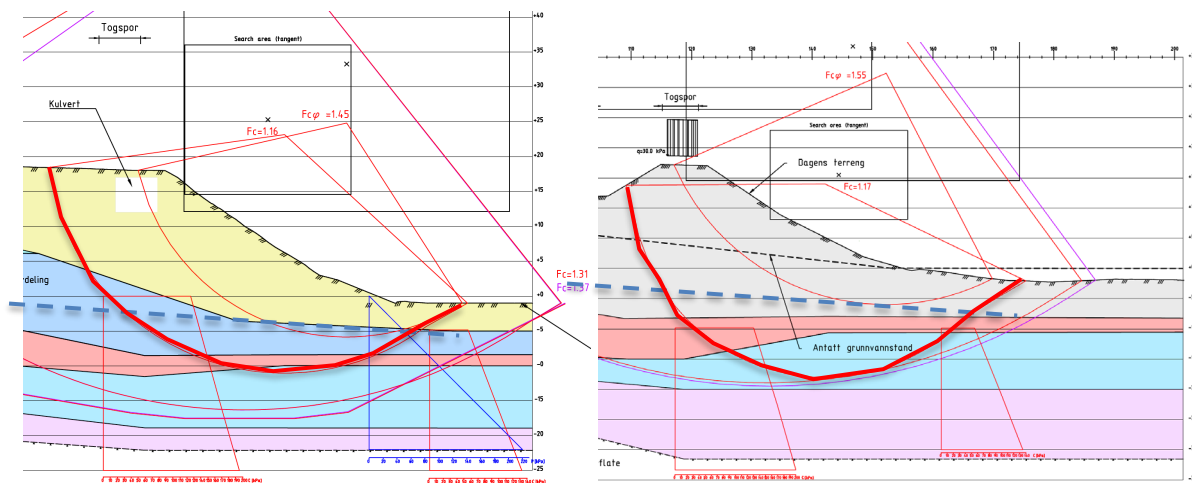
Figur 2: Utsnitt av beregningsresultater, profil 2 t.v. og profil 3 t.h. aktuelle glideflater fremhevet i rød. 1:15 linje angitt med stiplet strek. Rød skraver er tolket kvikkleire

En liten del av kritisk glideflate for skråningen ved Nidelva går gjennom kvikkleire, både i profil 2 og i profil 3. Kvikkleire utgjør en liten andel av skredmassene og ligger dessuten relativt dypt under skråningsfoten og under 1:15 linja. Tolket lagdeling og resultatet av stabilitetsberegninger vises på tegninger 10211512-RIG-TEG-701\_rev01, -702\_rev01, -801\_rev01 og -802\_rev01.

Kombinasjonen av kvikkleiras beliggenhet og volum kvikkleire berørt av kritisk glideflate mot elva tilsier at dersom et rotasjonsskred går i denne skråningen, vil det ikke ha retrogressiv utvikling.

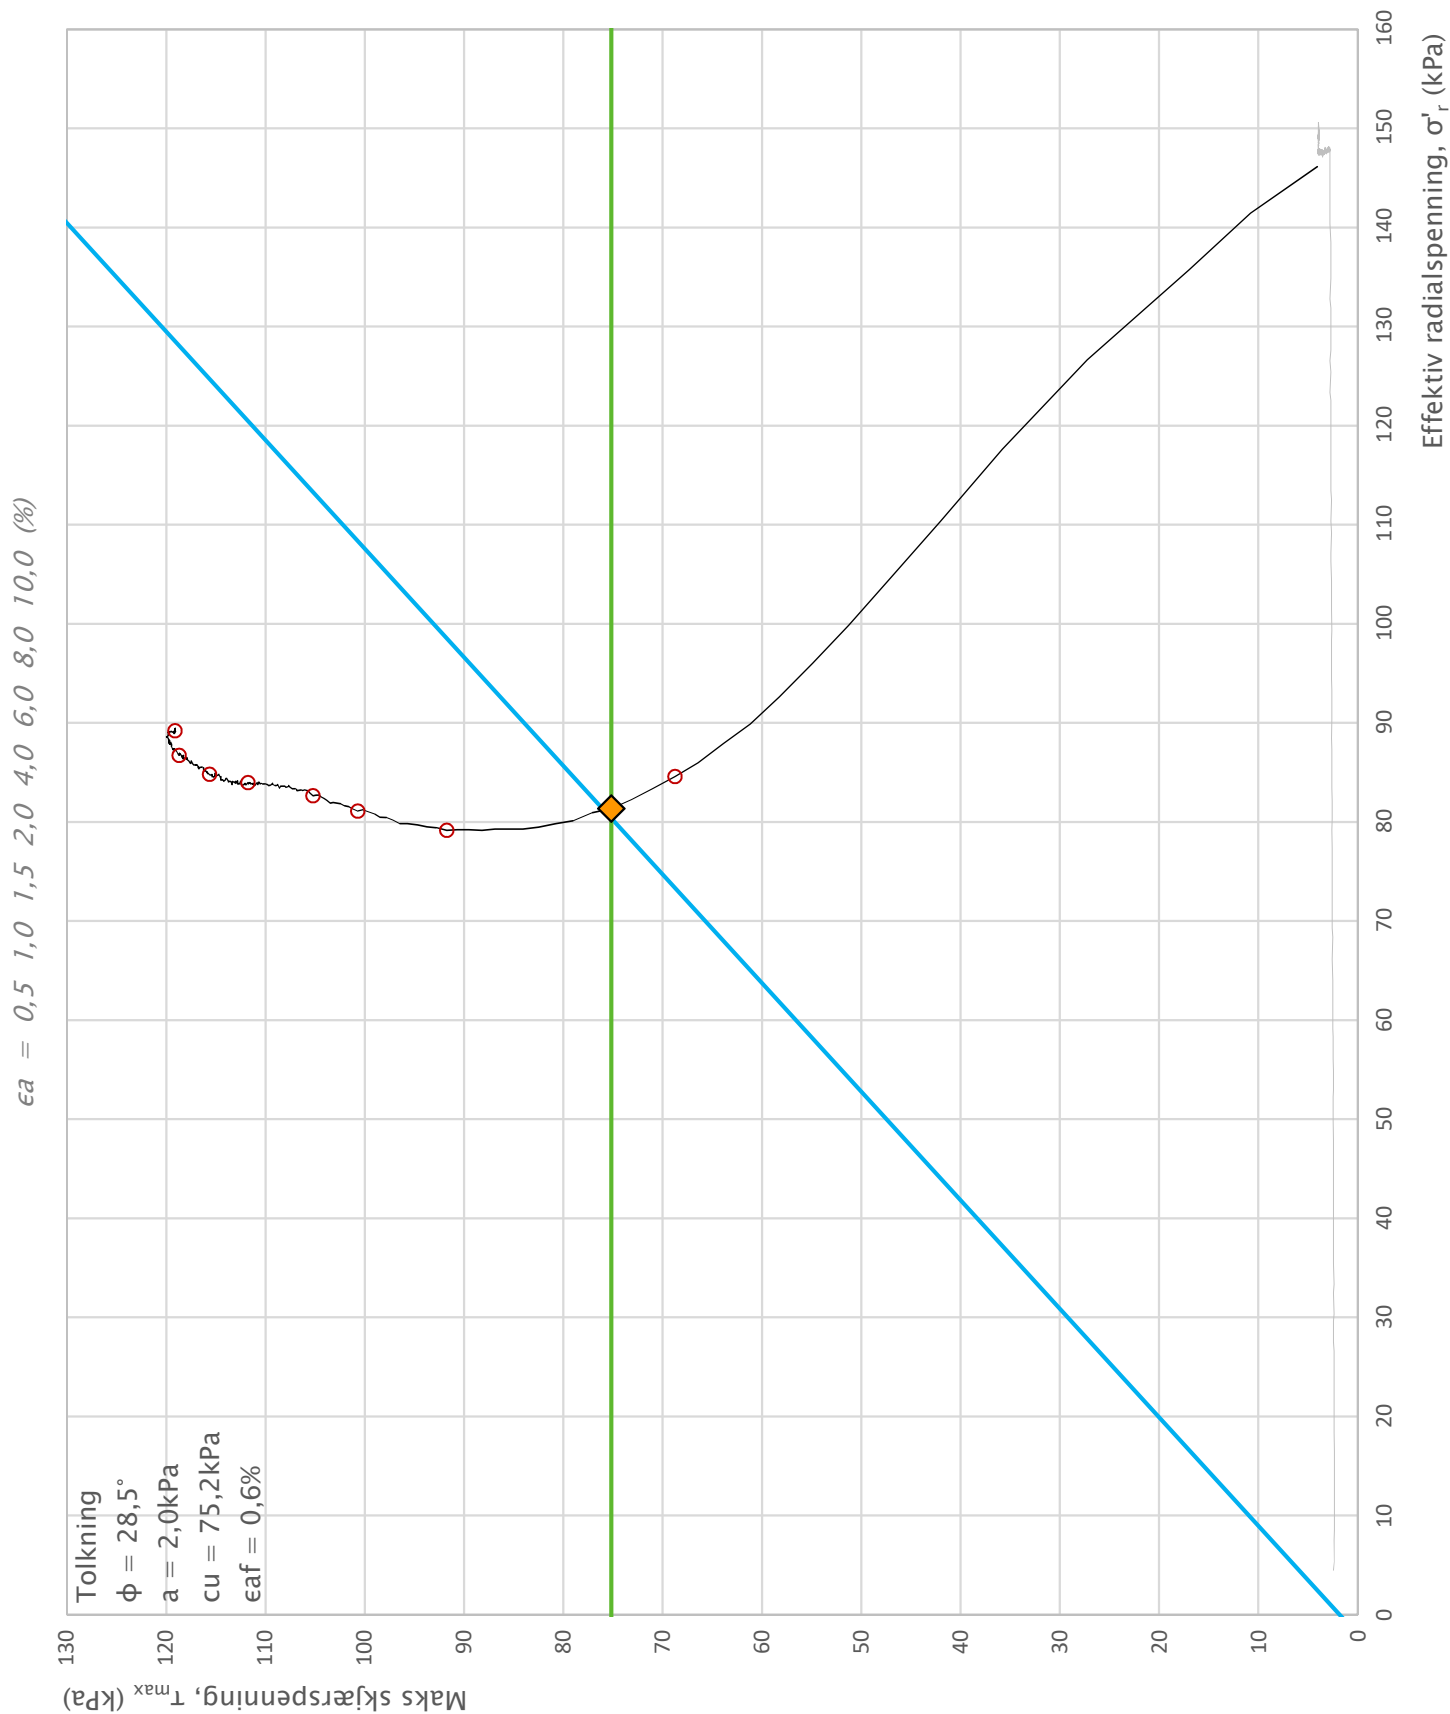
Prosjekt	Prosjektnummer: 10211512. Rapportnummer: RIG-RAP-001_rev00			Borhull
<b>Cecilienborg, detaljregulering</b>				<b>5</b>
Innhold	Bruddutvikling i skjærfase, $\epsilon_a$ - $\tau$ og $\epsilon_a$ - $u$ plott - tolkning			Dybde (m)
				<b>15,35</b>
<b>Multiconsult</b>	Utført	Kontrollert	Godkjent	Forsøkstype
	IVA	ALM	JSG	CID
	Kontor	Dato utført	Revisjon	RIG-TEG
Trondheim	28.05.2019	1	<b>452.4</b>	
		Rev. dato	24.06.2019
