Til: Ranheim Utvikling AS  
v/ Finn Hvoslef  
Kopi til:  
Dato: 2019-09-06  
Rev.nr. / Rev.dato: 3 / 2019-11-15  
Dokumentnr.: 20170875-02-TN  
Prosjekt: Ranheim senter  
Prosjektleder: Sigbjørn Rønning  
Utarbeidet av: Thi Minh Hue Le  
Kontrollert av: Ragnar Moholdt

## Geoteknisk vurdering av områdestabilitet – Ranheim senter

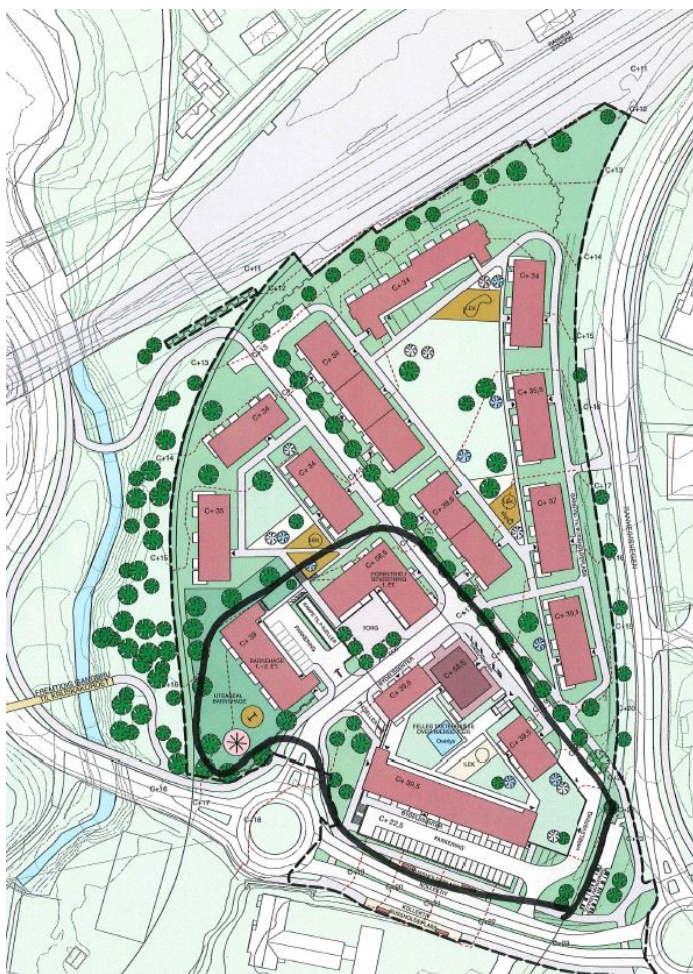
Figur 1-1 Utklipp fra arkitekttegning "Illustrasjonsplan" (datert 01.07.2017), Arkitektskap AS, som viser planområdet på Ranheim Vestre, med svart ring rundt Ranheim senter.

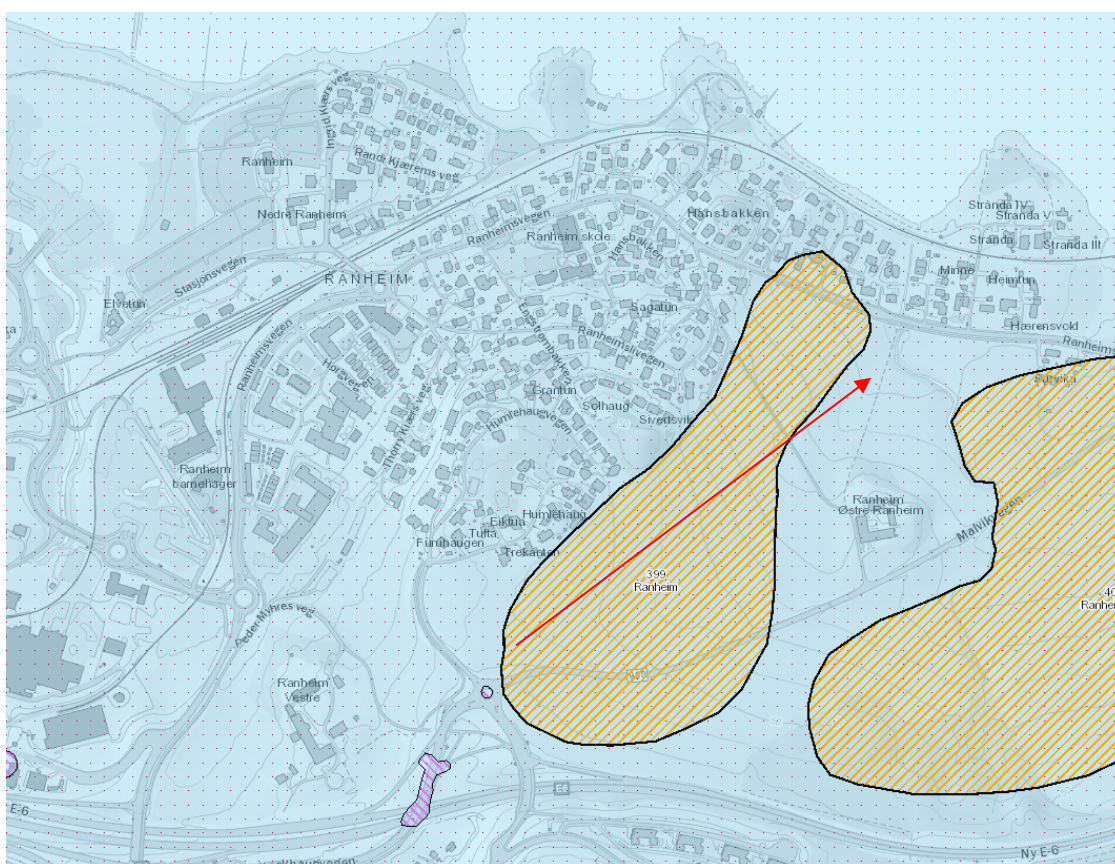
Figur 4-2 Kartlagt kvikkleiresone 399 Ranheim. Rød pils markerer utløpretning for sonen.

Det er ikke kartlagt kvikkleiresoner på eller like ved utviklingsområdet på NVEs fare-sonekart for kvikkleire. Nærmeste kvikkleiresone er sone 399 Ranheim ca. 300 m øst for planområdet med middels faregrad og risikoklasse 3 (Figur 4-2). Soner øst for denne sonen vurderes ikke å utgjøre noen fare for planområdet siden sonen vil ha utløp hovedsakelig i nord-østlig retning.
