# Risiko- og sårbarhetsanalyse

Detaljregulering Trondheim prehospitale senter,  
Sluppenvegen 20 m.fl., del av gnr/bnr 73/10 og 73/11

Trondheim kommune  
PlanID r20240021

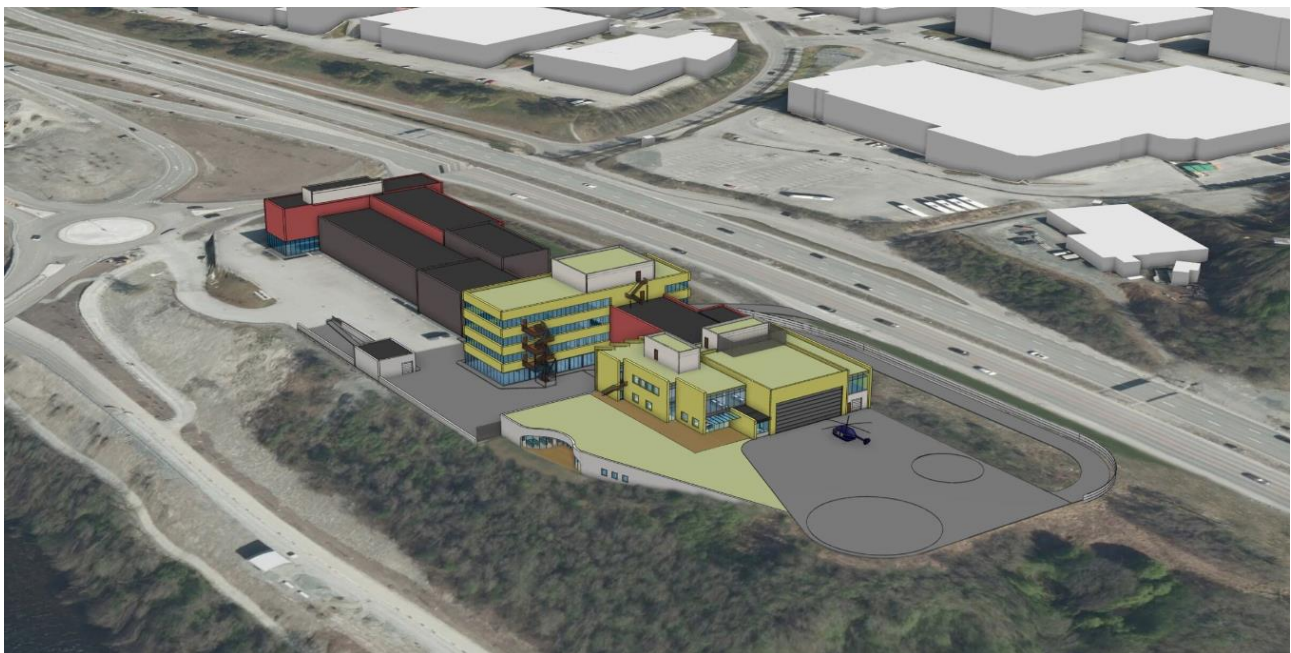
Figur 3-1: Illustrasjon som viser mulig utforming og plassering av tiltaket. Utsyn mot nordøst.

Samlet areal for tiltaket, inkludert landingsplass for helikopter, er foreløpig beregnet til ca. 13 – 13 500 m<sup>2</sup>. Dimensjonerende helikoptertype for helikopterlandingsplassen er AW139, med lengde på 16,66 m og rotordiameter på 13,8 m.

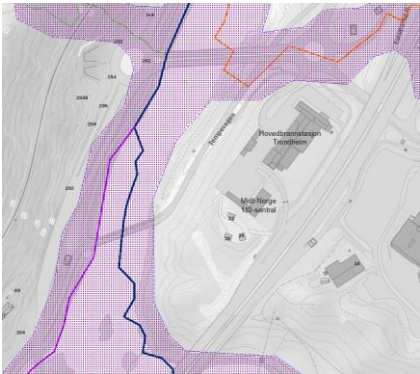
| | | | <p>flomsonekartet har ikke tatt høyde for framtidige klimaendringer i form av økt nedbør og havnivåstigning (Trondheim kommune, 2024).</p> <p>Planområdet ligger delvis innenfor aktsomhetsområde flom, jf. NVE Atlas (vist nedenfor). Maksimal vannstandstigning i dette området er 8 meter, jf. NVE Atlas. Det planlegges ikke nye tiltak innenfor aktsomhetssonen.</p> <p>Fredlybekken (nord for planområdet) planlegges gjenåpnet på deler av strekningen frem til Nidelva. Deler av hovedadkomsten til området ligger innenfor aktsomhetsområde flom knyttet til Fredlybekken. Dette vurderes imidlertid ikke å påvirke planområdet eller det planlagte tiltaket.</p> <p>Temaet flomfare analyseres ikke videre.</p> <p>Skråningen mot Nidelva er relativt bratt (25-26 grader). Erosjon skjer ofte som følge av økt vannmengde, og man bør derfor være observant på eventuell erosjon og iverksette erosjonssikring ved større nedbørsmengder (Sweco, 2025b).</p> <p>Risiko for utglidninger/ras på grunn av erosjon (ID4) analyseres videre i henhold til DSBs veileder, vedlegg 1.</p> <p><u>Isgang</u></p> <p>I klimaprofil for Sør-Trøndelag står det bl.a. at «utover i dette århundret ventes vinterisganger å skje hyppigere og høyere opp i vassdrag enn i dag, og også i andre vassdrag enn det som tidligere har vært vanlig» (Norsk</p> | Kap. 5.2 |

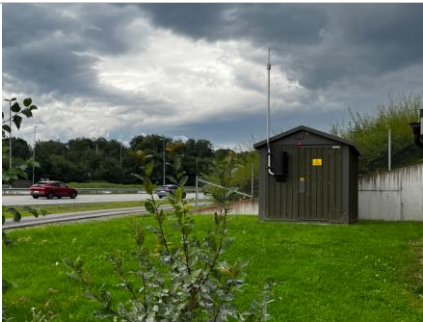
| NR. | 4 | NAVN PÅ HENDELSE | Langvarig bortfall av energiforsyning |
|---|---|---|---|
| <p>Utfordringene med kapasitet i energisystemet forventes å øke fremover, med høyere etterspørsel og høye priser på energi.</p> <p>Overbelastning kan medføre slitasje på infrastrukturen (vedlikehold og høyere kostnader, bortkobling i perioder), jf. overordnet ROS-analyse til kommuneplanens arealdel (Trondheim kommune, 2024).</p> <p>For fjernvarme (oppvarming) er det ingen eksisterende barrierer.</p> <p>Langvarig bortfall eller ustabilitet i energiforsyningen kan påvirke samfunnsberedskapen, da viktige samfunnsfunksjoner er lokalisert på tomten. Trondheim hovedbrannstasjon og Midt-Norge 110-sentral IKS er lokalisert på tomten i dag. Samlokalisering av flere samfunnskritiske funksjoner på området i tillegg til de som er der i dag, gjør at konsekvensene av f.eks. en målbevisst sabotasje som resulterer i langvarig bortfall av energiforsyning kan være store.</p> <p>Eksisterende nettstasjon på Vestre Rosten har en effekt på maks. 100 kW. Dagens nettstasjon for Sluppenvegen 20 m.fl. ligger mellom brannstasjonen og E6 (se bilde):</p> | | | |

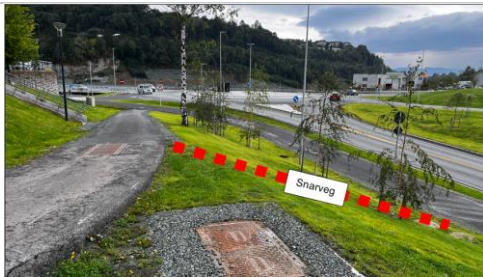
| Tiltak | Oppfølging gjennom planverktøy/info til kommunen etc. |
|---|---|
| For å minimere gangtrafikken via hovedadkomst bør det vurderes å forenkle adkomsten foran hovedbrannstasjonen, f.eks. ved å etablere en trapp/snarveg mellom planområdet og Sluppenvegen (se figur hentet fra KU-rapport mobilitetsanalyse): | Det tas inn et rekkefølgekrav i bestemmelsene om at det skal prosjekteres en trapp/snarveg i dette området, og at denne må kunne tas i bruk før anleggsstart.<br>Snarvegen vil ikke være universelt utformet, da eksisterende gang-/sykkelveg vurderes å gi et tilstrekkelig tilbud til mennesker med nedsatt funksjonsevne.<br>Dette tiltaket ligger utenfor planområdet, og det må vurderes om det er tilstrekkelig å gjennomføre tiltaket uten å måtte gjennomføre en reguleringsendring. I gjeldende plan (r20190036) er dette arealet regulert til annen vegggrunn. |

Snarvegen vil forkorte avstanden med 80 m for gang-/sykkeltrafikk mellom TPS og østover langs Sluppenvegen.

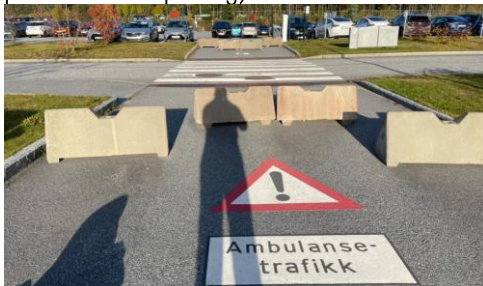
Gangfelt over hovedadkomst må sikres bedre, f.eks. ved å sette opp skiltet forbud for gående langs hovedadkomsten, skilt ved Sluppenvegen som viser anbefalt rute for myke trafikanter til planområdet, fareskiltmerking i asfalten og betonggriser (se eksempel under fra Sykehuset Østfold på Kalnes i Sarpsborg) mm.
