# Områdeplan Granåsen skisenter

EMNE  
Geoteknisk vurdering

DATO / REVISJON: 31. august 2015 / 03  
DOKUMENTKODE: 417465-RIG-RAP-001

OPPDRAG	<b>Områdeplan Granåsen skisenter</b>	DOKUMENTKODE	417465-RIG-RAP-001
EMNE	Geoteknisk vurdering av utnyttelse av området	TILGJENGELIGHET	Åpen
OPPDRAGSGIVER	<b>Trondheim kommune</b>	OPPDRAGSLEDER	Sigbjørn Rønning
KONTAKTPERSON	Tone Furuberg	UTARBEIDET AV	Sigbjørn Rønning
KOORDINATER	SONE: UTM32 ØST: 56578 NORD: 702842	ANSVARLIG ENHET	3012 Midt Geoteknikk
GNR./BNR./SNR.	185/187 / / Trondheim

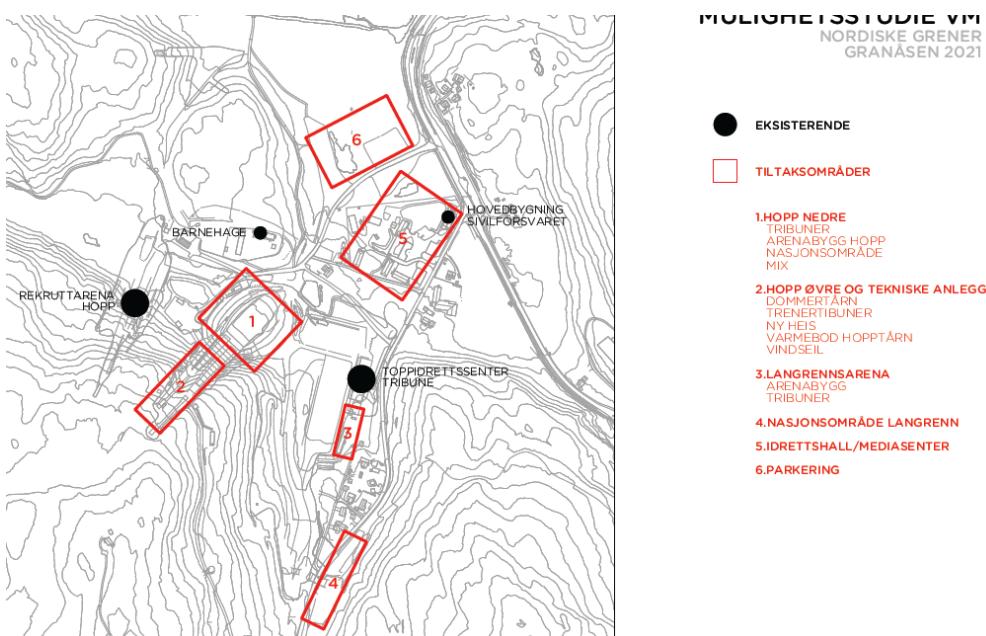
Figur 1 Områdeskisse. (kilde: Rambølls mulighetsstudie for VM2021 av april 2014)

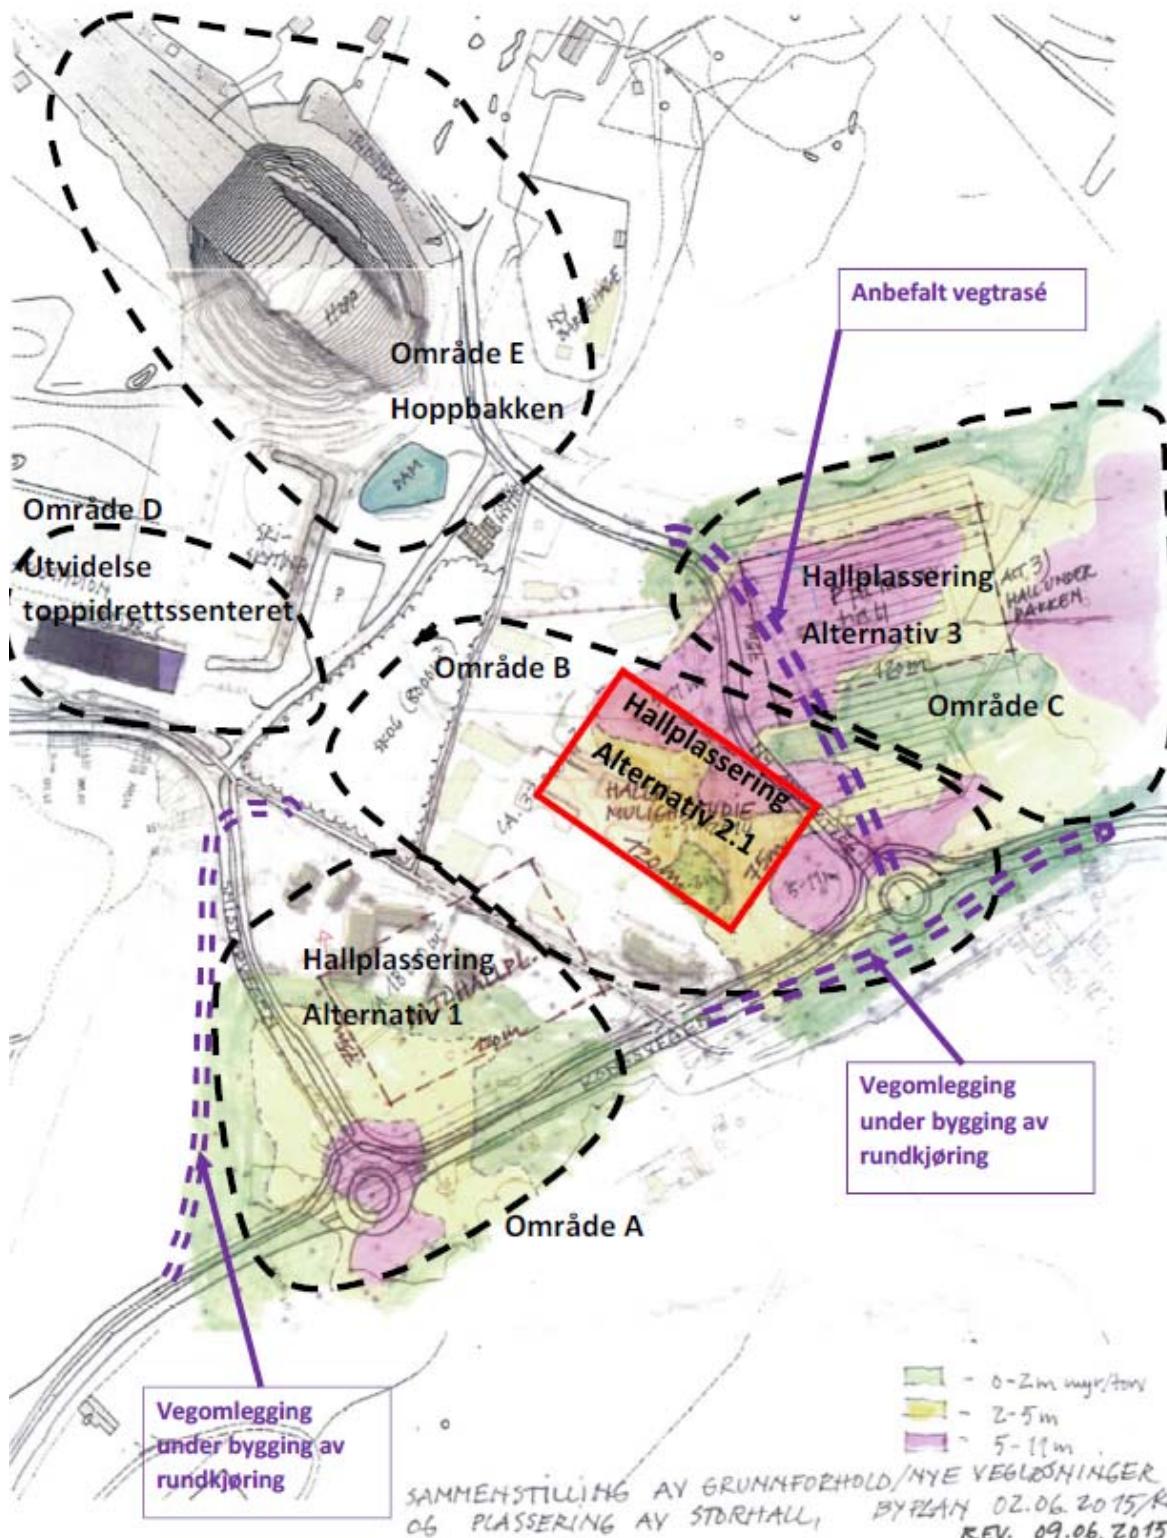
Figur 2, Myrdybdekart basert på sonderinger fra Trondheim kommune med inndeling av delområder for geoteknisk vurdering.

Trondheim kommune har utført grunnundersøkelser i flere runder. Basert på dette er det utarbeidet myrdybdekart.

For å vurdere området har vi delt inn problemstillingene i 5 delområder dels basert på variasjoner i grunnforhold og dels på bakgrunn av planlagt utnyttelse.

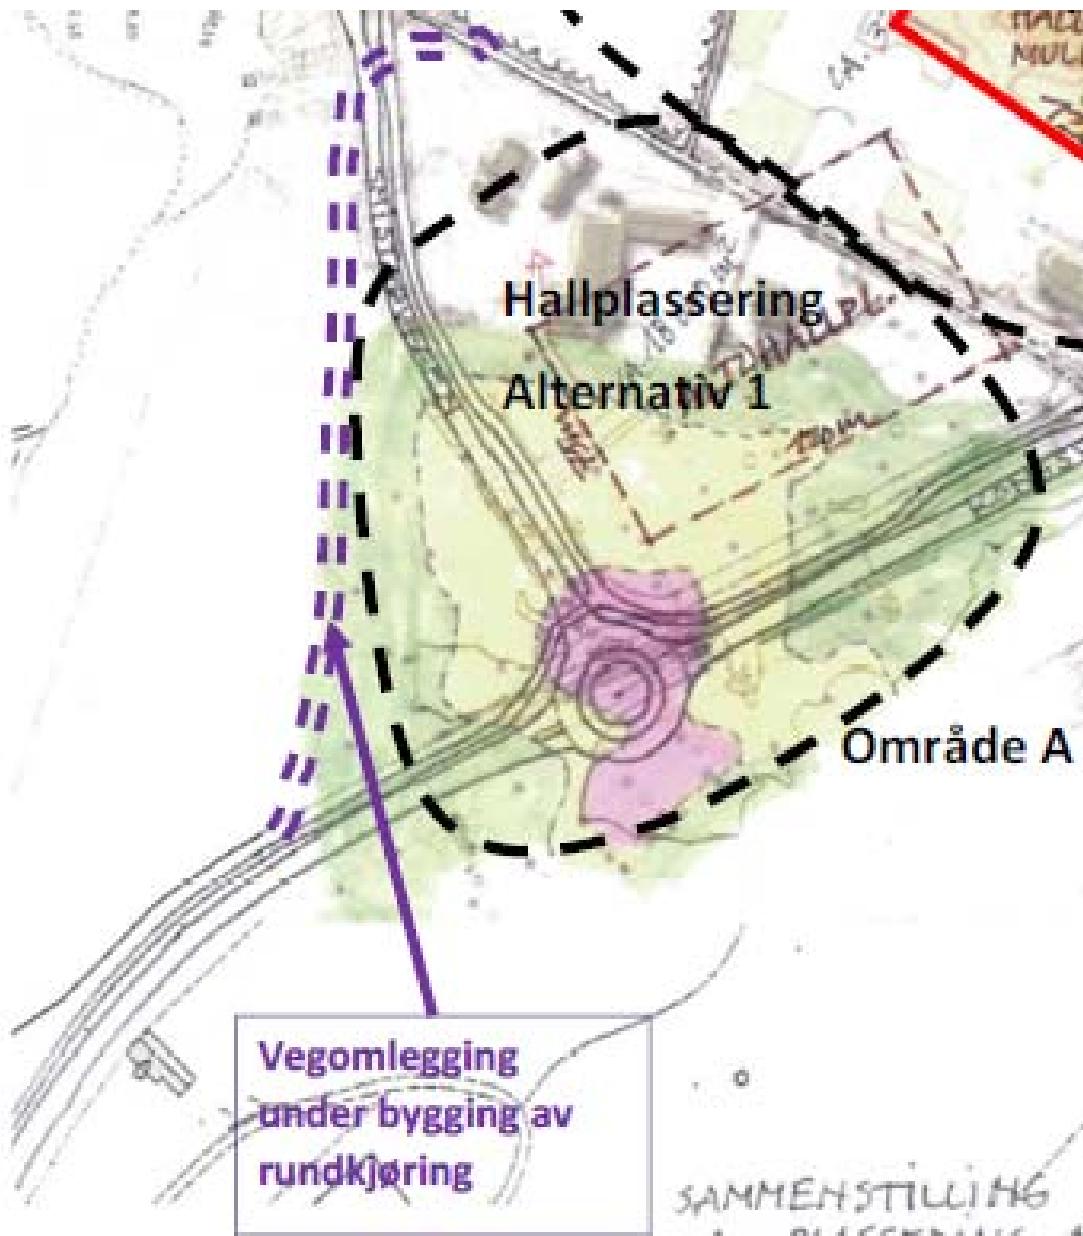
Figur 3 Forslag til midlertidig omkjøringsveg under anleggsarbeidene, og hallplassering alternativ A

I område A er det planlagt ny rundkjøring og ny Smistadveg. Vi har valgt å dele problemstillingen i to deler pga. variasjonen i maktigheten av torv. Uansett hvilken løsning som velges må det bygges midlertidig omkjøringsveg. Denne omkjøringsvegen er skissert på figur 3.

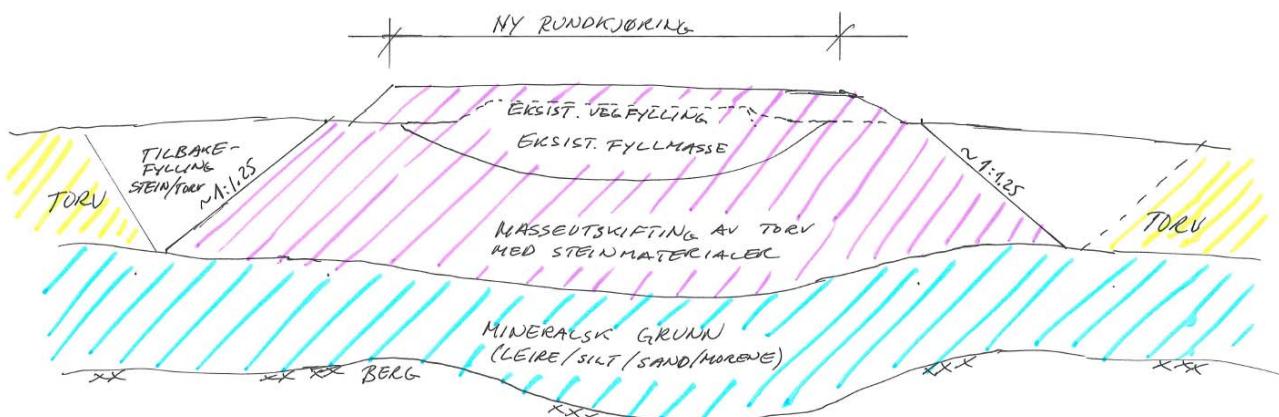
Figur 4 Prinsippskisse masseutskifting for rundkjøring

Siden utstrekningen av området med torvmektighet over 5m er begrenset, vil det være mulig å utføre en full masseutskifting under rundkjøringa. Noen ledninger må legges om midlertidig for å oppnå dette, men med en slik løsning vil senere bruk være uten overraskelser. Den store vannledningen øst for fylkesvegen må frigraves under dette arbeidet for å ha kontroll på deformasjonene. Eventuelt må det innføres noen enkle sikringstiltak for å ta vare på denne. Setninger vil oppstå, men i dette området er underliggende masser faste og vi forventer at setningene begrenses til egensetninger på ca. 1 % av fyllingshøyden.

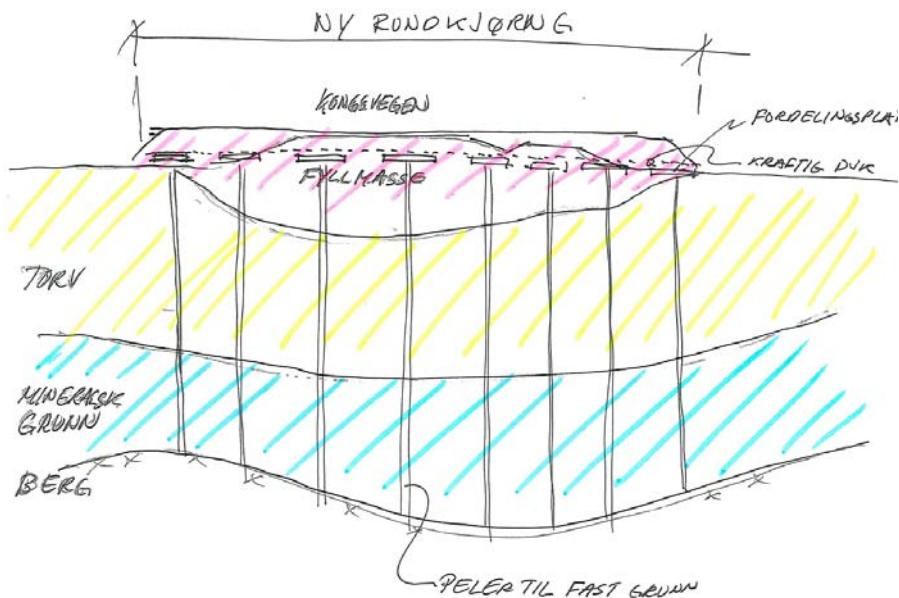
Figur 5 Prinsippskisse «myrbru»

Begrepsforklaring: Myrbru er en pelefundamentert vegfylling

Løsningen benyttes for å fundamentere vegen og rundkjøringa i de områdene der torvmektigheten er større enn 3-5m. Løsningen består av betongpeler som rammes ned til fast grunn / berg. Det etableres fordelingsplate på toppen av hver pel før det legges kraftig duk med pukkfylling over. Det etableres overgangsplater mot naboområder for å unngå brå setningsoverganger.

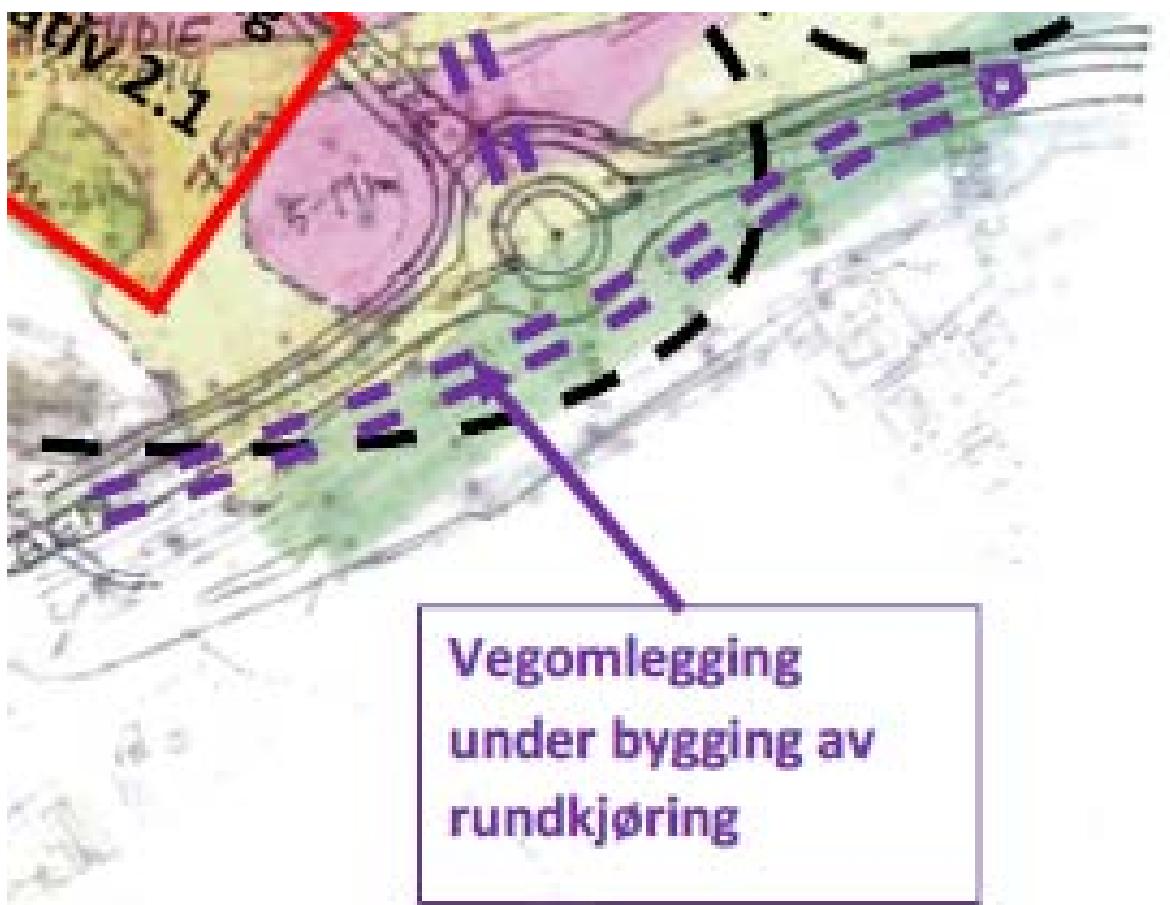
Figur 6, Forslag til midlertidig omkjøringsveg under anleggsarbeidene (fase 2 og 3)

Bygging av rundkjøring og utførelse av masseutskiftingen utføres i flere faser, fase 1 omfatter sprengningsarbeidet øst for vegen med etablering av midlertidig omkjøringsveg forbi rundkjøringen. Denne omkjøringsvegen er skissert på figur 6. Fase 2 omfatter midlertidig omlegging av eksisterende 600 mm og 300 mm vannledning. I fase 3 utføres masseutskifting av all torv i og rundt rundkjøringa.

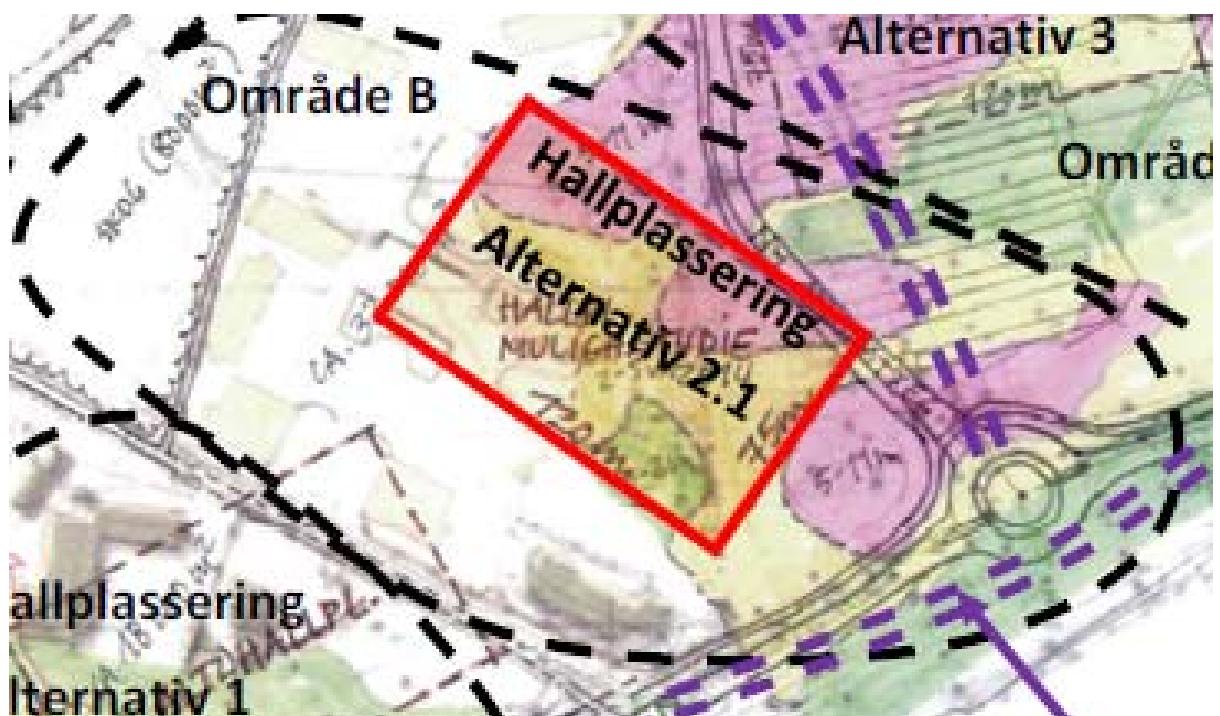
Figur 7, Alternativ 2.1, hallplassering og rundkjøring nord

For plassering alternativ 2.1 vil det bli behov for betydelig masseutskifting. Sensitiv leire er også påtruffet i dette området.

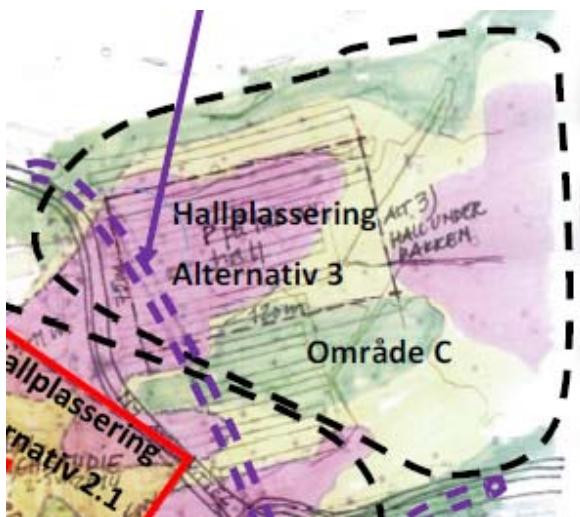
Figur 8, Område C, hallplassering alternativ 3

Grunnforholdene på parkeringsplassen og langs adkomstvegen til barnehagen og hoppbakken er svært sammensatt og består av varierende omfang av sprengstein over torv. Under torva er det leire, silt og sand. Leira er til dels kvikk i enkelte punkt. I fyllmassene må det påregnes enkelte store steinblokker.

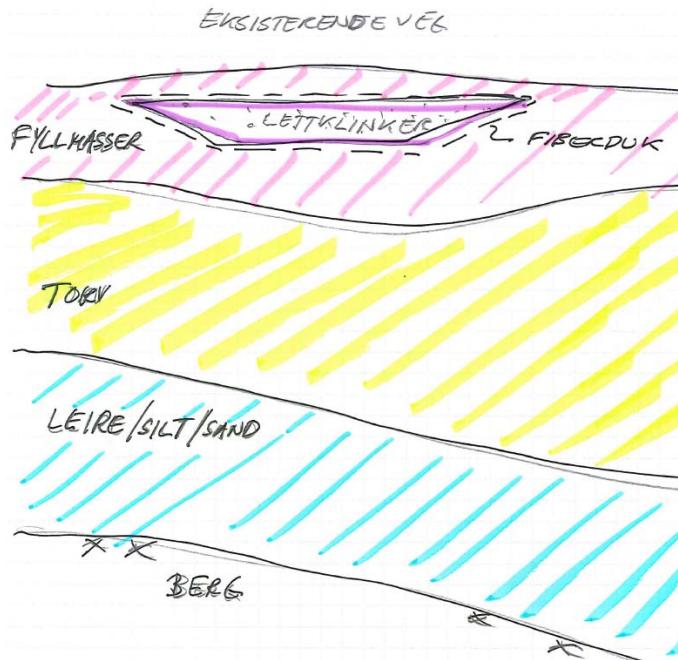
Figur 9, Prinsipp masseutskifting for adkomstveg

For å legge fast dekket på vegen mener vi det kan være fornuftig å gjennomføre en masseutskifting med lette masser langs traseen. De lette fyllmassene kiles ut mot sidene for å oppnå en god overgang mot parkeringsarealene.

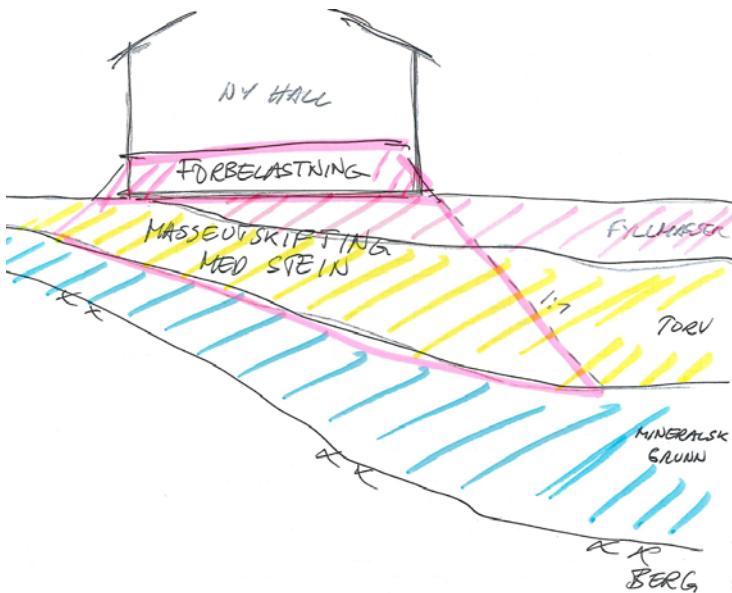
Figur 10, Prinsipp masseutskifting med forbelastning for hall

En masseutskifting med steinmasser, eventuelt i kombinasjon med lette masser vil påføre grunnen under torva en tilleggsbelastning som vil gi setninger på hallen. En forbelastning av området med høyere fyllingsnivå kan redusere risikoen for skjevsetninger. En slik masseutskifting kan gi lokale stabilitetsproblemer i de underliggende massene.

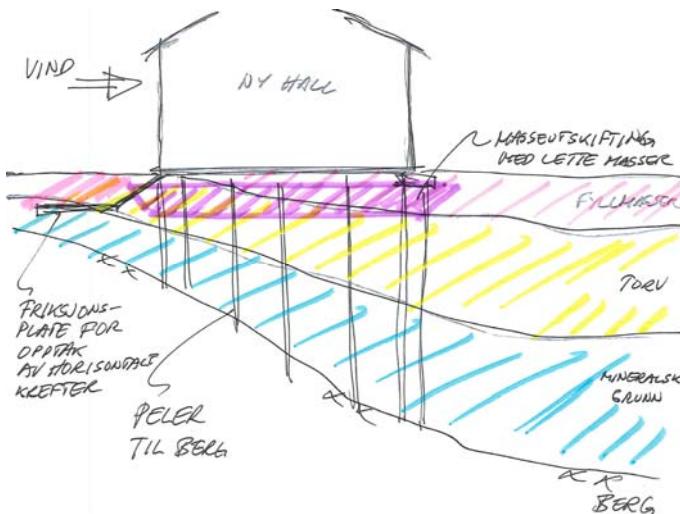
Figur 11, Prinsipp pelefundamentert hall med friksjonsplate for opptak av horisontalkrefter

Pelefundamentering med delvis masseutskifting med lette masser anses som den beste løsningen ved en slik hallplassering. På den måten kan hallen bli setningsfri samtidig som terrengsetningene rundt hallen reduseres ved en avlastning av grunnen. Det må tas hensyn til at setninger i torv både oppstår fra belastning og fra nedbryting. Dersom det bygges en kjelleretasje (inntil 3m dybde) kan dette til dels erstatte de lette massene.

På en hall med disse dimensjonene er det betydelige horisontalkreftene. Horisontalkreftene forutsettes tatt opp i en friksjonsplate. Erfaringsmessig vil opptak av horisontalkrefter i skråpeler være en mer komplisert løsning.

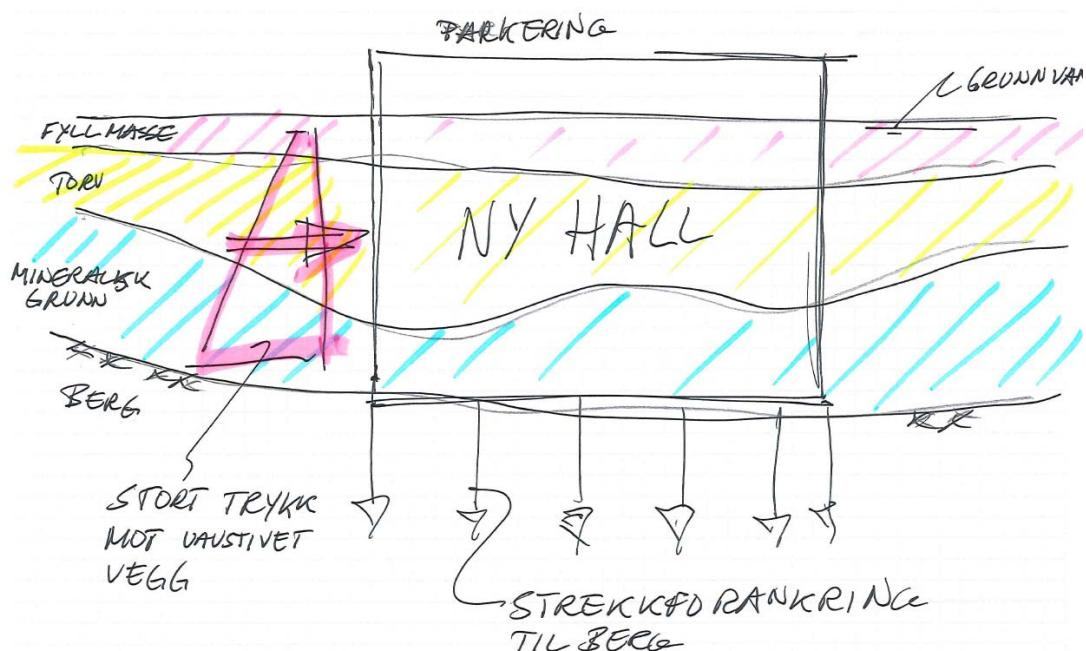
Figur 12, Prinsipp fundamentering av neddykket hall med parkering på toppen

Bygd som vanntett konstruksjon vil en hall gi betydelig oppdrift som hallen må forankres mot. Det vil være aktuelt å etablere forankringsstag i form av stålkjernepeler. For hver kubikkmeter hall som ligger under grunnvannstanden er oppdriften 10 kN (= 1 tonn). Det anslås behov for en pel pr ca. 25m<sup>2</sup> hall. Det må også tas hensyn til at en hall vil ha høye veggger med små muligheter for avstivning. Belastningen fra vanntrykk og tilbakefylling vil medføre at veggene blir svært kraftige, og kostbare.

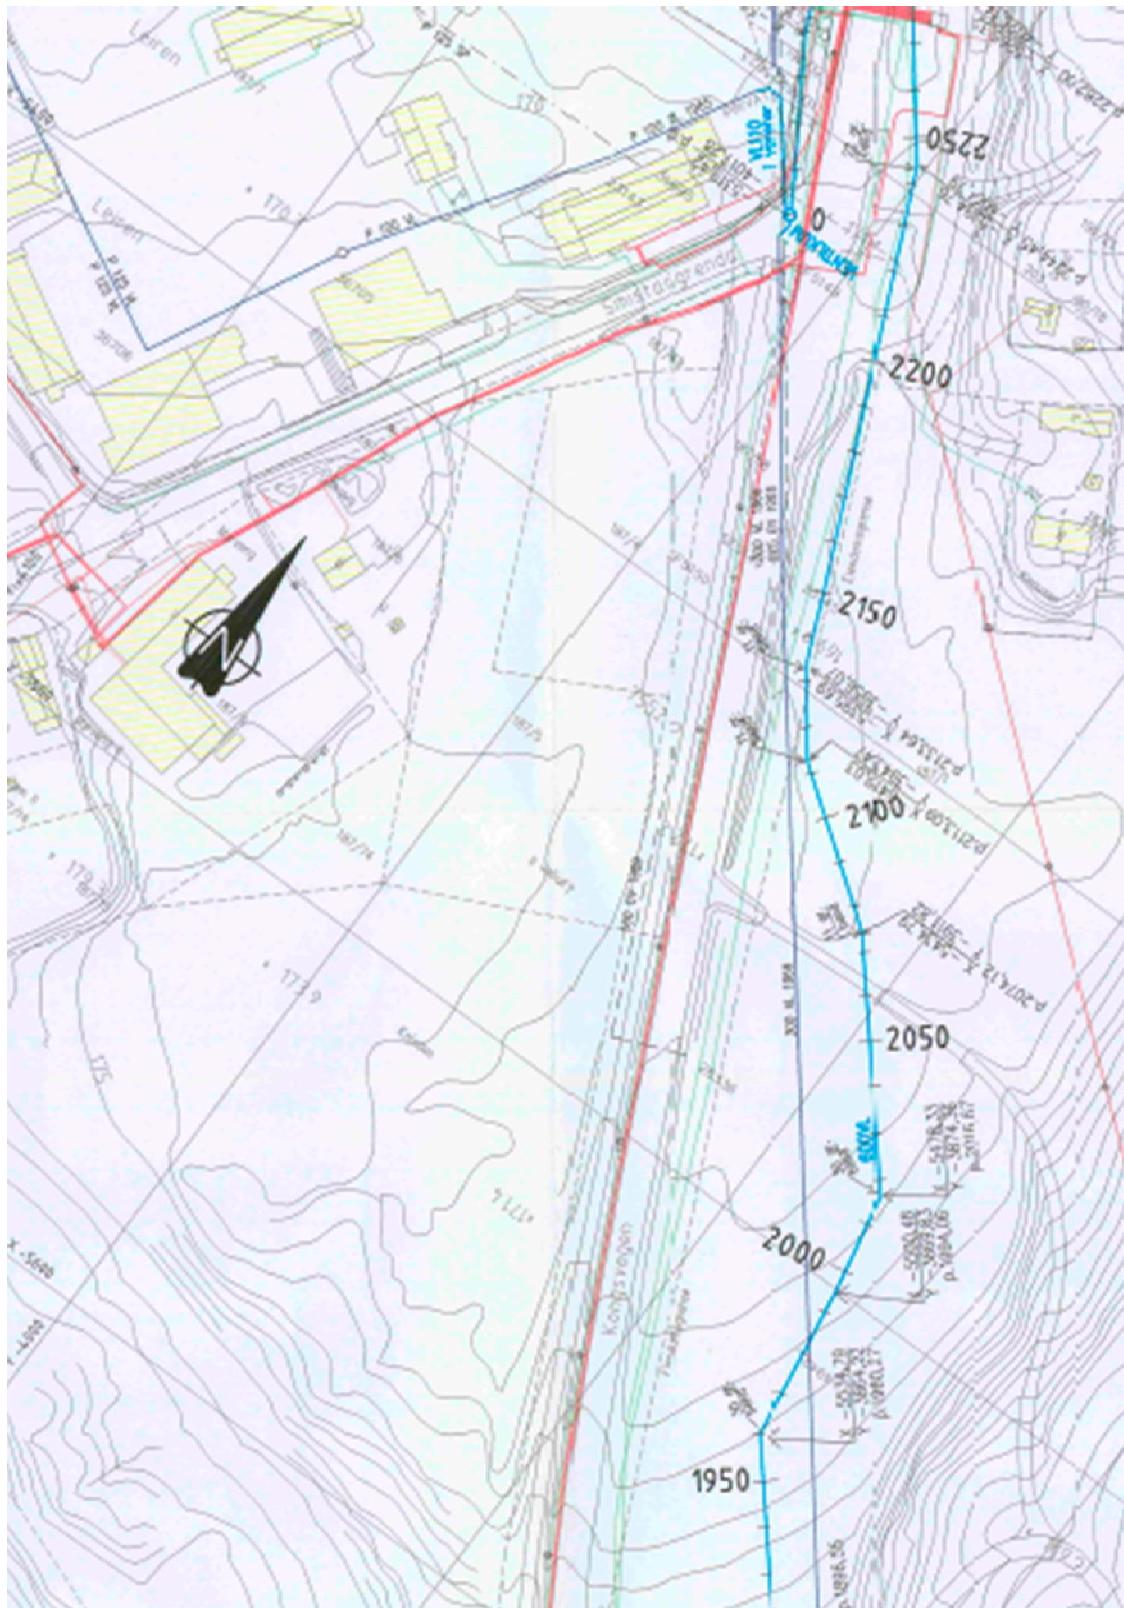
Figur 1, Ledningskart sør

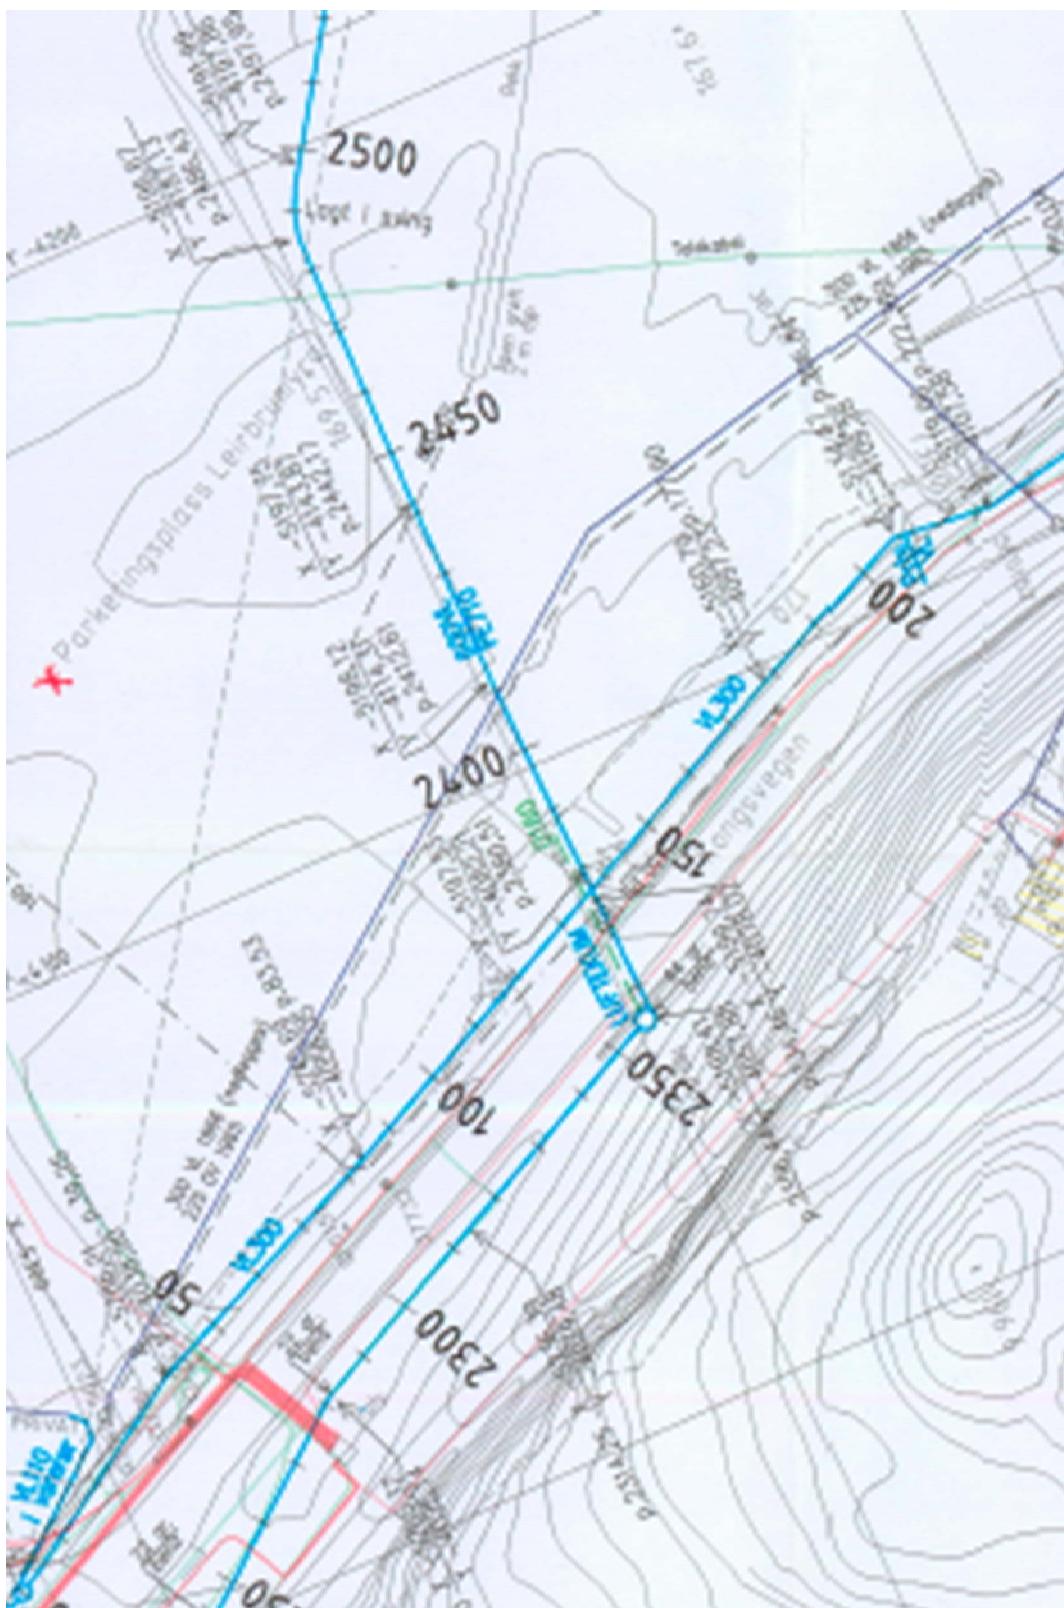
Figur 2, Ledningskart nord

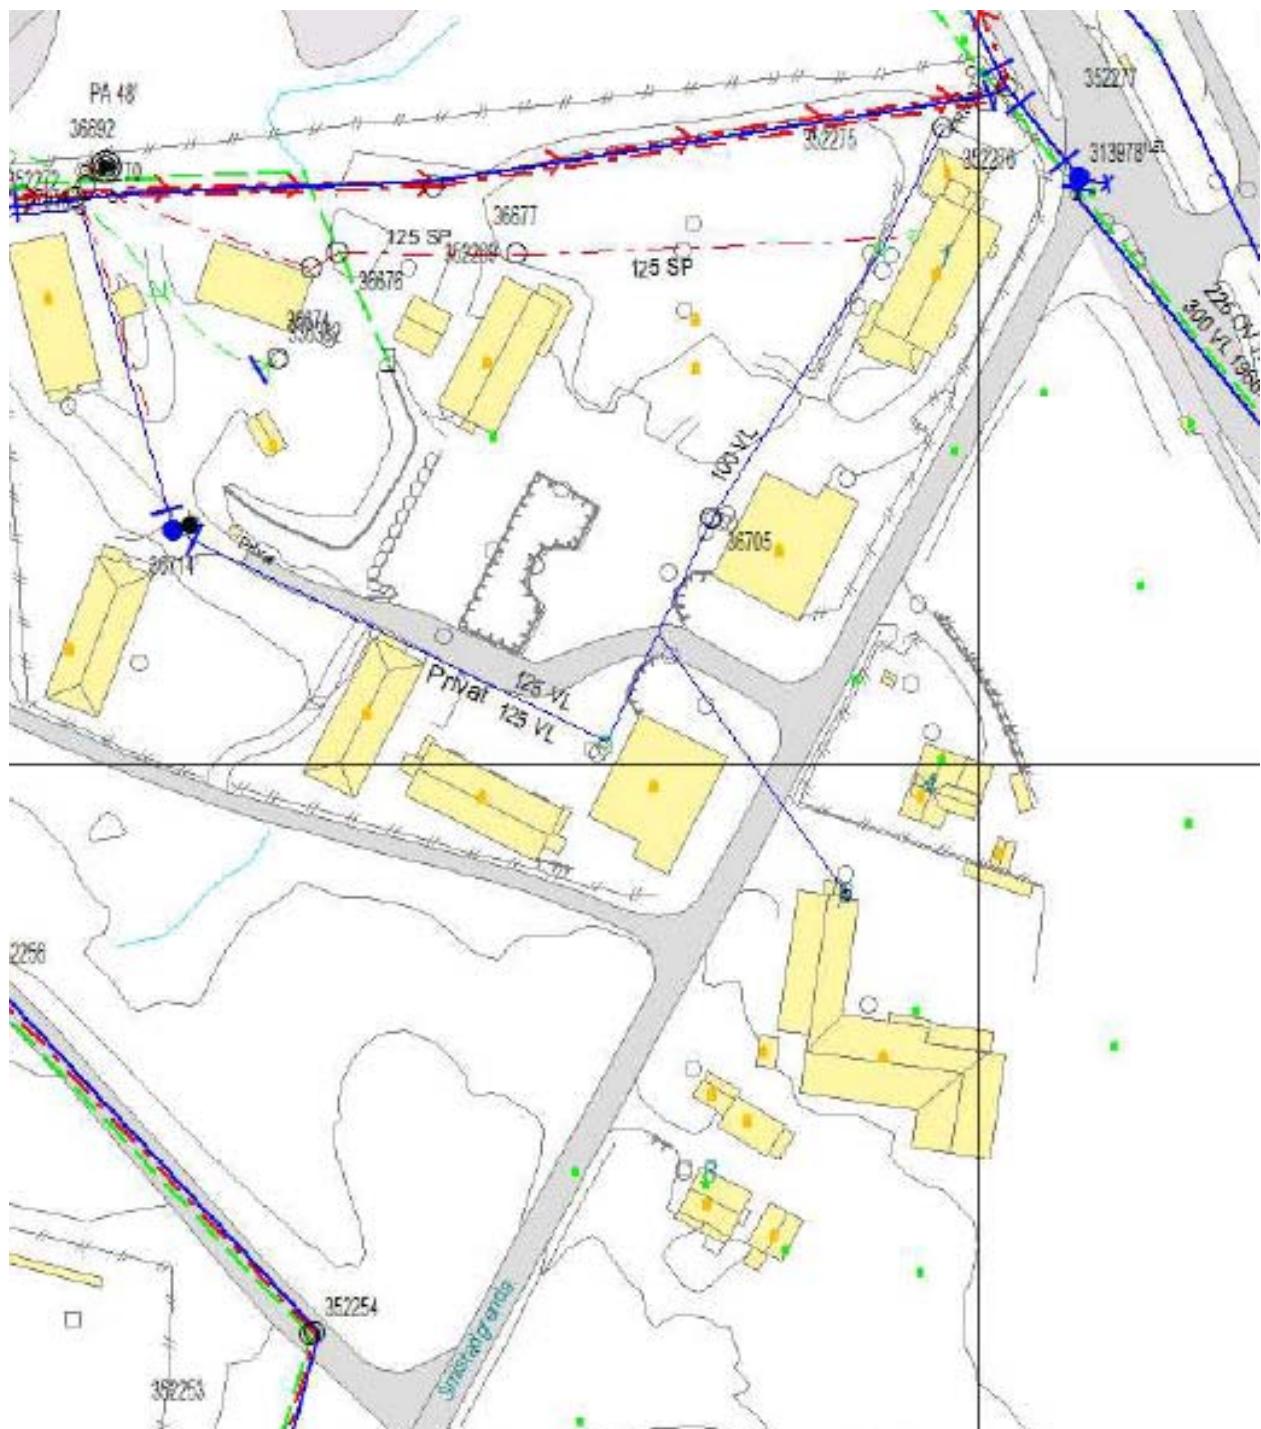
Figur 3, Utsnitt av Sivilforsvaret

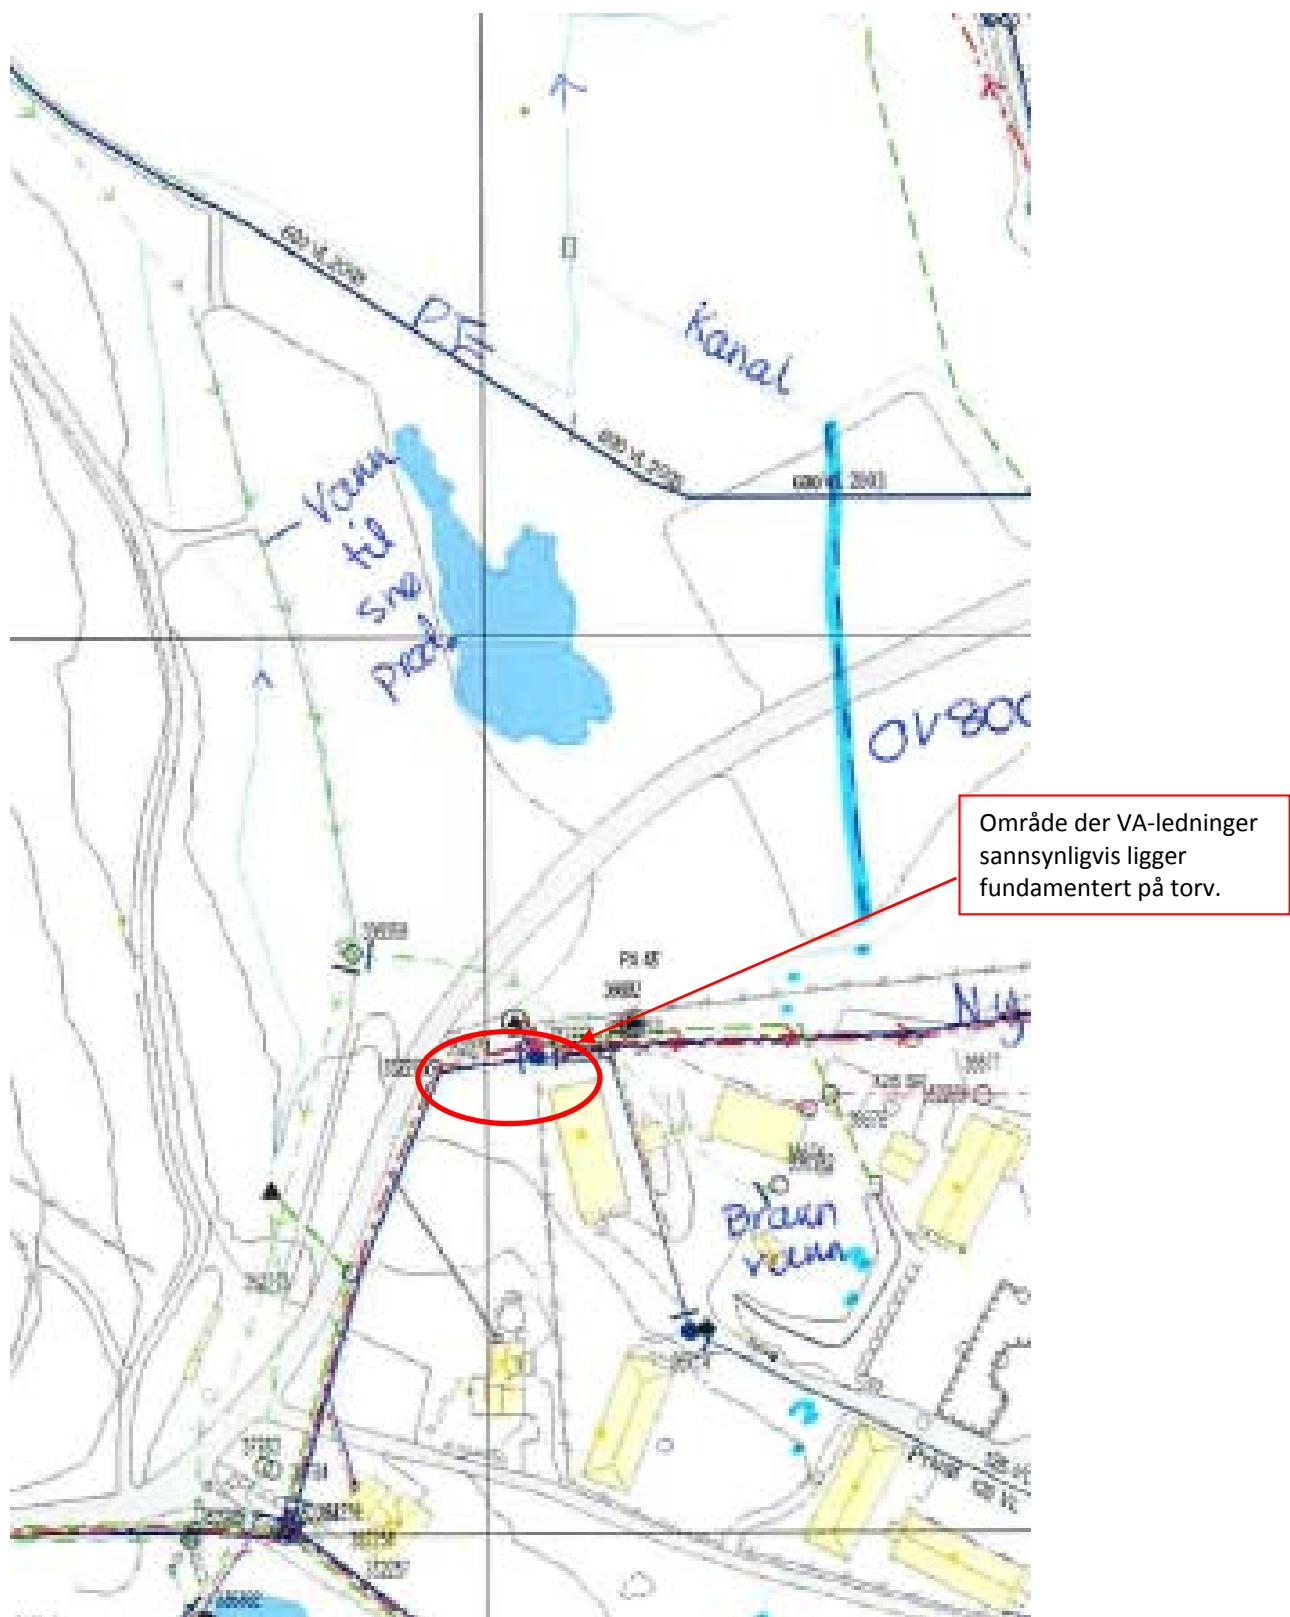
Figur 4, utsnitt av ledningskart

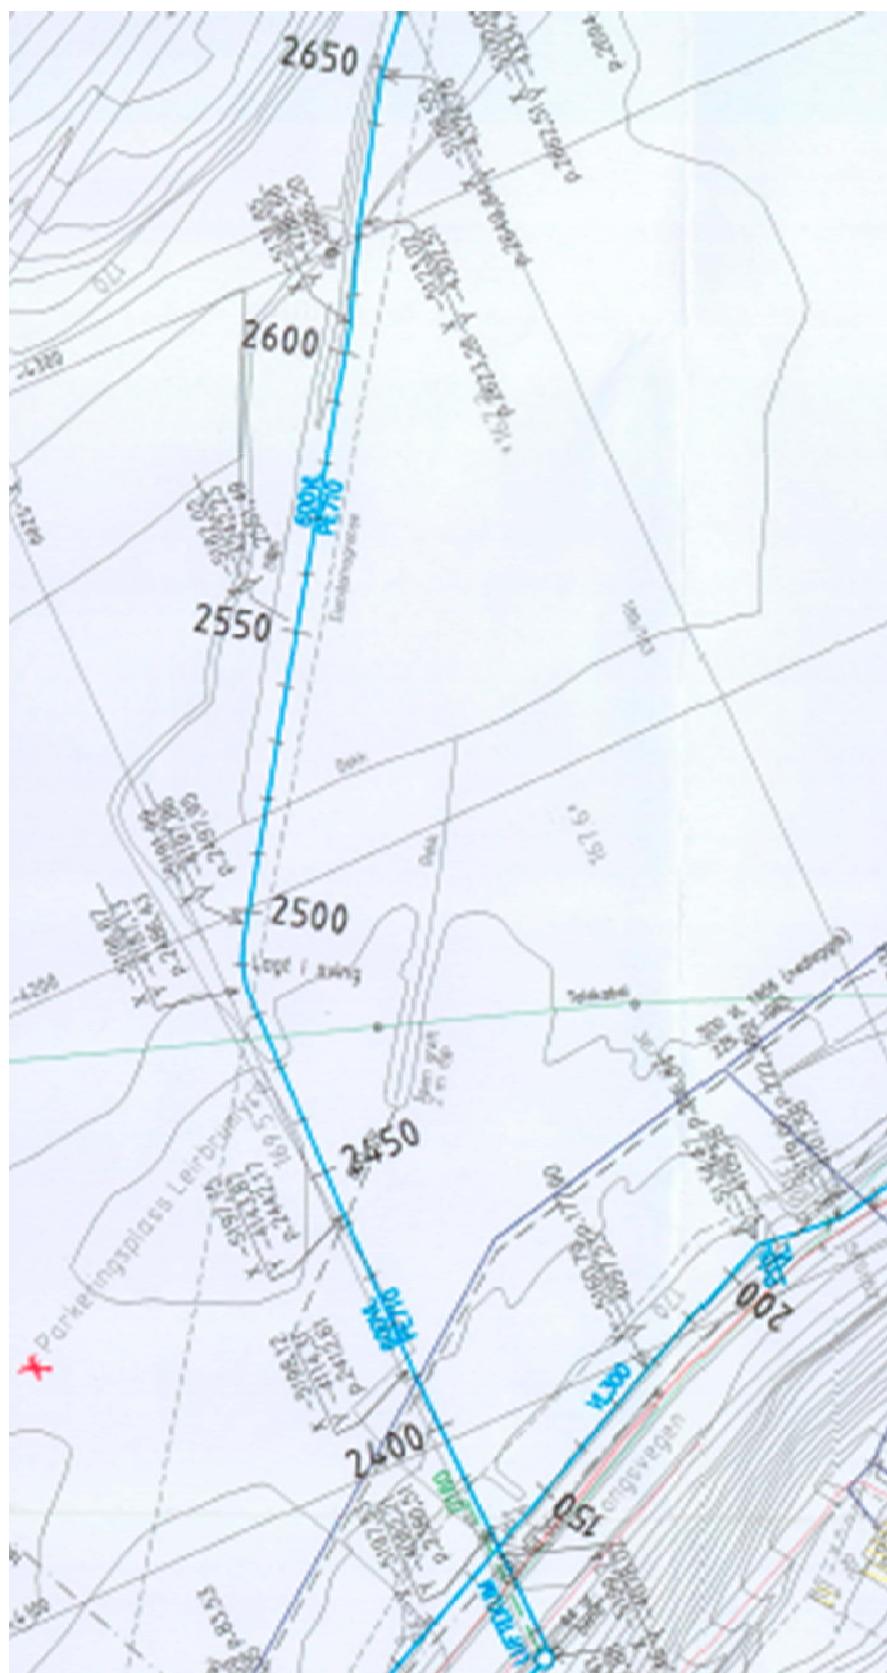
Figur 5, Vannledninger i nord

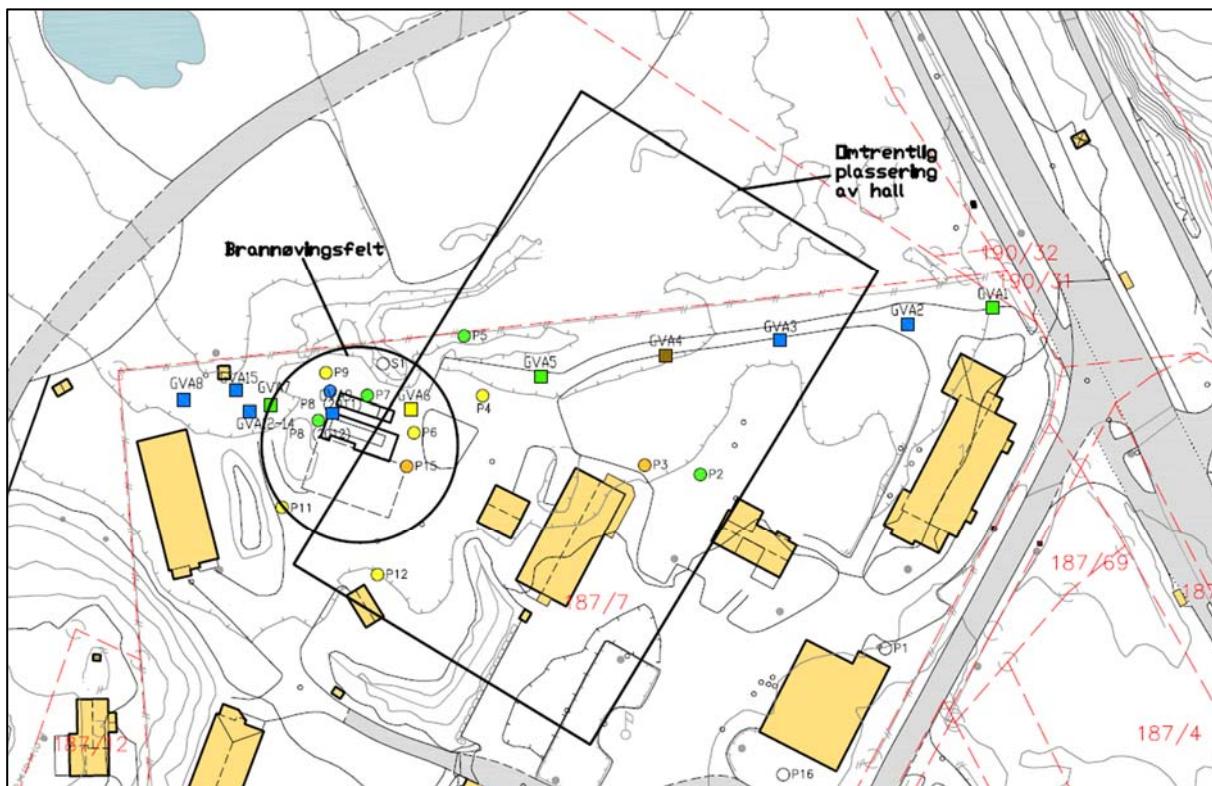
*Figur 1 Situasjonsplan som viser høyeste påviste forurensningsnivå før oppryddingstiltak, fargelagt i henhold til Miljødirektoratets veileder TA-2553/2009. Blå skravur tilsvarer tilstandsklasse 1 (rent), grønn skravur tilstandsklasse 2, gul skravur tilstandsklasse 3 og oransje skravur tilstandsklasse 4. Brun skravur er torvmasser med naturlig høyt innhold av hydrokarboner (ikke forurensning). I figuren er også foreslått plassering av hallen markert, samt det gamle brannøvingsfeltet.*

I forbindelse med etablering av nytt VA-anlegg rett nord for Sivilforsvarets leir var Multiconsult engasjert som miljøgeologisk rådgiver for Trondheim kommune. Sluttrapport som dokumenterer arbeidene er gitt i Multiconsult-rapport 415213-RIGm-RAP-002\_rev01 av 4. juni 2014. I tillegg har Forsvarsbygg, med miljøgeologisk rådgiver fra COWI AS, utført prøvetaking og opprydding på området. Rapport som dokumenterer oppryddingsarbeidene er gitt i COWI-rapport A045104 av 12. desember 2013. Situasjonsplan som viser forurensningsnivået i prøvetatte masser før oppryddingen er vist i Figur 1.

Det er registrert forurensede masser på området, i hovedsak tilknyttet brannøvingsfeltet og tidligere påfylling for fyringsolje (prøve P3), samt i et område hvor det ble lagret parafin (prøve P12). I forbindelse med graving for VA-grøfta er det lagt tilbake masser i tilstandsklasse 2 i området ved brannøvingsfeltet. Forsvaret sin opprydding omfattet fjerning av masser høyere enn tilstandsklasse 3.
