Trondheim kommune
Uglabekken Forprosjektrapport
Utgave: 2
Dato: 21.04.2017

Oppdragsgiver: Trondheim kommune
Rapporttittel: Forprosjektrapport
Utgave/dato: 2/ 21.04.2017
Filnavn: Forprosjektrapport.docx
Arkiv ID
Oppdrag: 606303-03–Gjenåpning av Uglabekken
Oppdragsleder: Vebjørn Knotten
Avdeling: Vann og miljø
Fag: VA-transportssystemer
Skrevet av: Håvard Knotten
Kvalitetskontroll: Vebjørn Knotten
Asplan Viak AS www.asplanviak.no

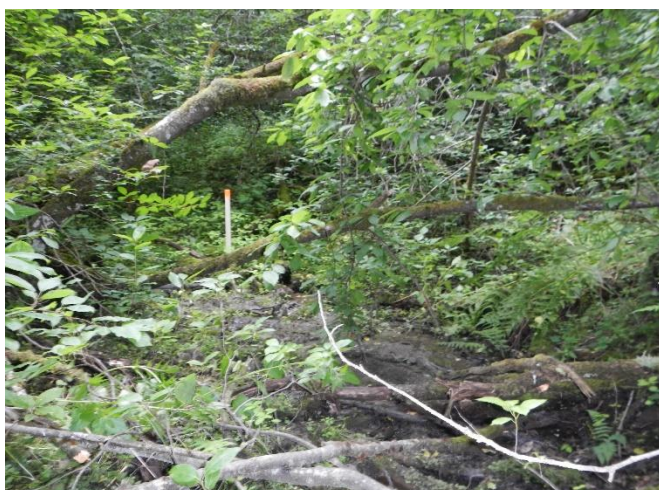
Fig.2.1 Dagens bekkeløp på parti med noe vann føring.

Bekkeløpet ligger på det meste av strekningen slik det lå da vannet ble lagt over i røret. Fig 2.1 viser en typisk situasjon fra et parti som i dag fører lokal avrenning. Bekkeløpet er synlig i terrenget. Det har kommet en del vegetasjon i vannløpet varierende etter hvor mye vann som går der i nedbørperioder. Den gamle trevegetasjonen står stort sett som før. Det ligger en del råtnende trevirke i bekkeløpet. Det er lite synlig stein i bunn og sider, og i noen svinger er det tydelig tegn til tidligere erosjon i leirskråninger.

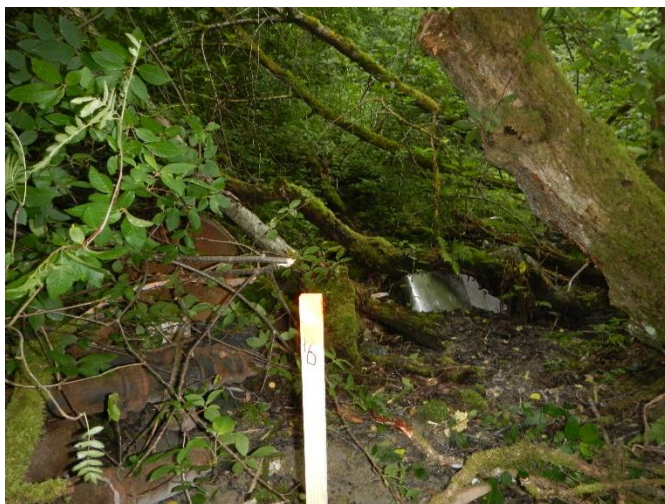
Fig. 2.2 Eksempel på søppel og skrot i bekkeløpet

Det ligger en del avfall i bekkeløpet. Det består for det meste av metallavfall, bildekk og noe teglmateriale. Flybilder fra 1937 og framover til i dag viser ikke tegn til annen aktivitet enn jordbruk og etter hvert boligområde. Det er på dette grunnlaget liten grunn til å anta at det fins omfattende grunnforurensing i anleggsområdet. Det anbefales derfor ikke annet enn aktsomhet under arbeidets gang i forhold til mulig grunnforurensing. Synlig søppel og skrot og det som måtte komme fram under anleggsarbeidet må fjernes og disponeres i samsvar med aktuelle forskrifter.
