## Bevaring av kulturminner Tilstandsanalyse av fredete og verneverdige byggverk

# Tilstandsanalyse av fredete og verneverdige byggverk - *EN 16096 –( NS 3423)*

- Teknisk registrering og vurdering av det bestående
- Redskap for å lage en oversikt over
  - Konstruksjon
  - Skader
  - Årsak til skader
  - Anbefalte tiltak
- Oversiktlig , egner seg som grunnlag for tillaging av kostnadsoverslag

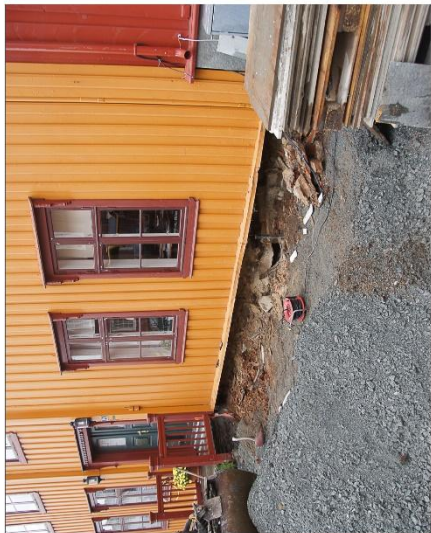
bergmannsgata 14\_ tilstand 2014-001 Det som skulle ligge på moldbenk/dekke av grunnmur nemlig skiferstein (midtskjært Alta 18"firkansten) og 3 cm isopor er fjerna. Det samme er de to første omfarene som var sterkt råteskadd.

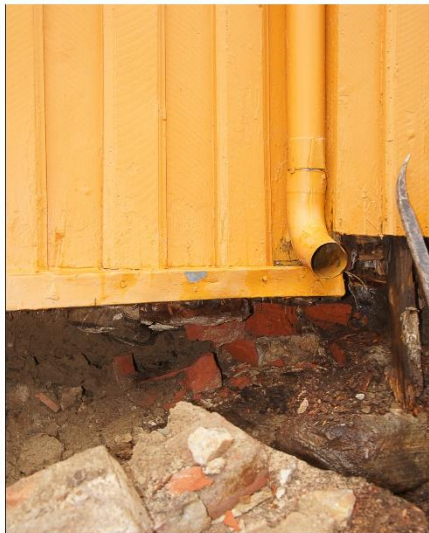
bergmannsgata 14\_ tilstand 2014-002 I hjørne mot nord var det gjort en tidligere reparasjon med teglsten lagt i mørtel. Her er også 3.omfaret på langveggen noe råteskadd. Tre omfar av tverrvegg er også råteskadd.

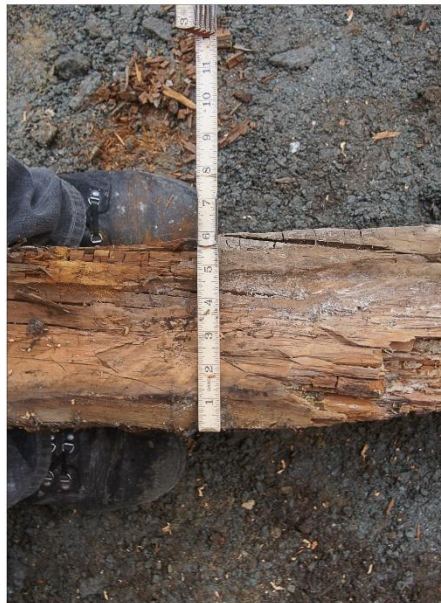
bergmannsgata 14\_ tilstand 2014-006 6" tømmer.

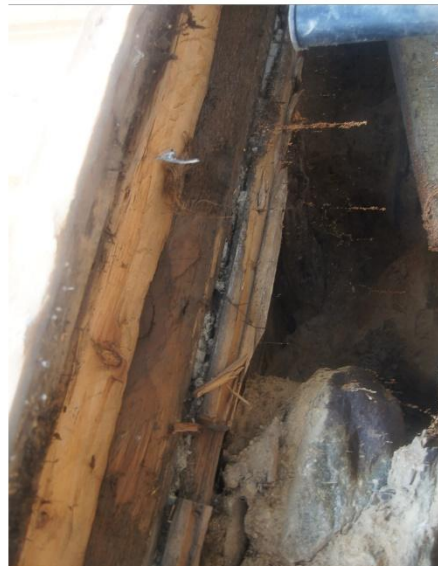
bergmannsgata 14\_ tilstand 2014-007 Gulvbordene er 2 1/2". Over der er det et leirelag. Usikker konstruksjon men iallefall 15-25 cm opp til dagens eksisterende golv.
