Rapporttype  
**ROS-analyse**

# **GANG-/SYKKELBRU OVER BJØRNDALEN**

## **RISIKO- OG**

## **SÅRBARHETSANALYSE**

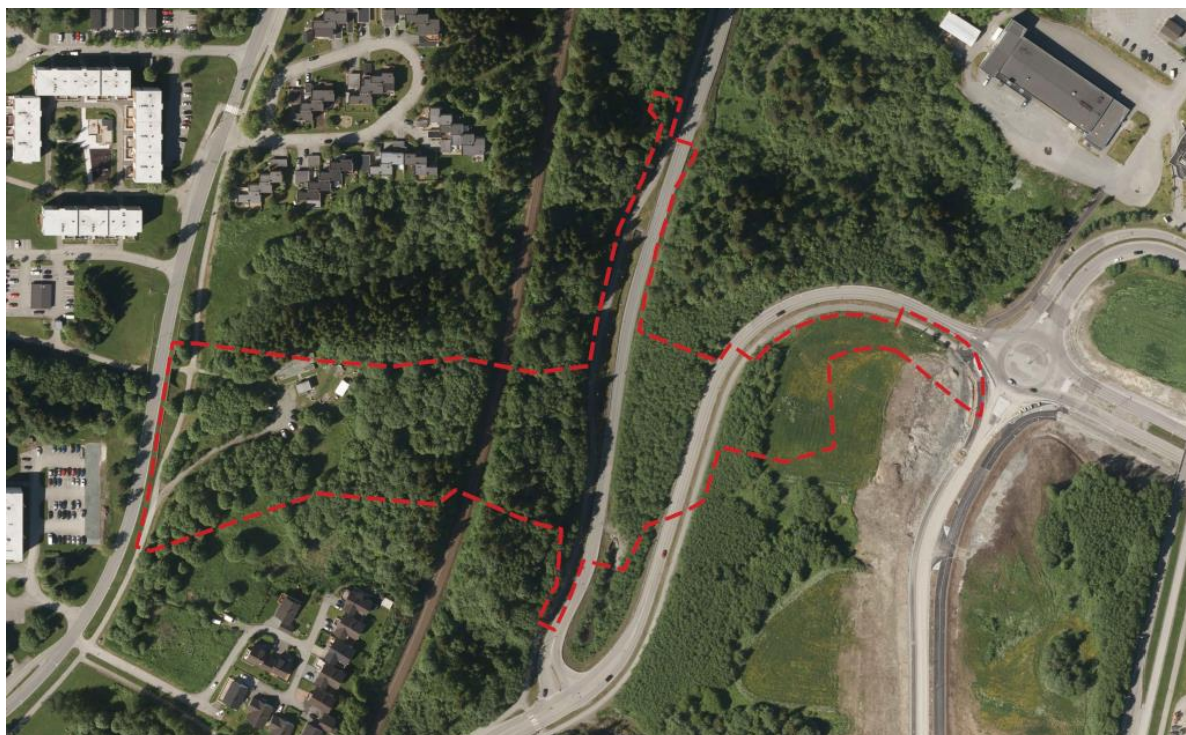
Figur 1 Oversiktsbilde planområdet.

Hensikten med planarbeidet er å legge til rette for en god gang og sykkelforbindelse over Bjørndalen som vil knytte sammen Saupstad og Tiller. Det vil bli lettvent å bevege seg mellom disse folkerike områdene uten bil og buss. Brua og tilførselsveier skal forbindes med eksisterende gang- og sykkelssystemer, Saupstadringen i vest og rundkjøringen ved John Aae's veg og Vestre Rosten i øst.

Inkludert brukonstruksjonen vil anlegget få en lengde på ca 550 meter. Av dette vil brua utgjøre ca 185 m og utføres i 3 spenn. Brua krysser to veier (John Aae's vei og Bjørndalsveien) og jernbane (Dovrebanen). I forbindelse med kryssing av Jernbanen må blant annet krav til frihøyde over spor samt minste avstand til landkar/brukar hensyntas. Det samme må hensynet til et mulig fremtidig dobbeltspor mellom Heimdal og Trondheim S.
