Gang- og sykkelveg Kambrua-Lia

Trondheim kommune, Kommunalteknikk

Geoteknisk vurderingsrapport

DOKUMENTKODE: 418563-RIG-RAP-001

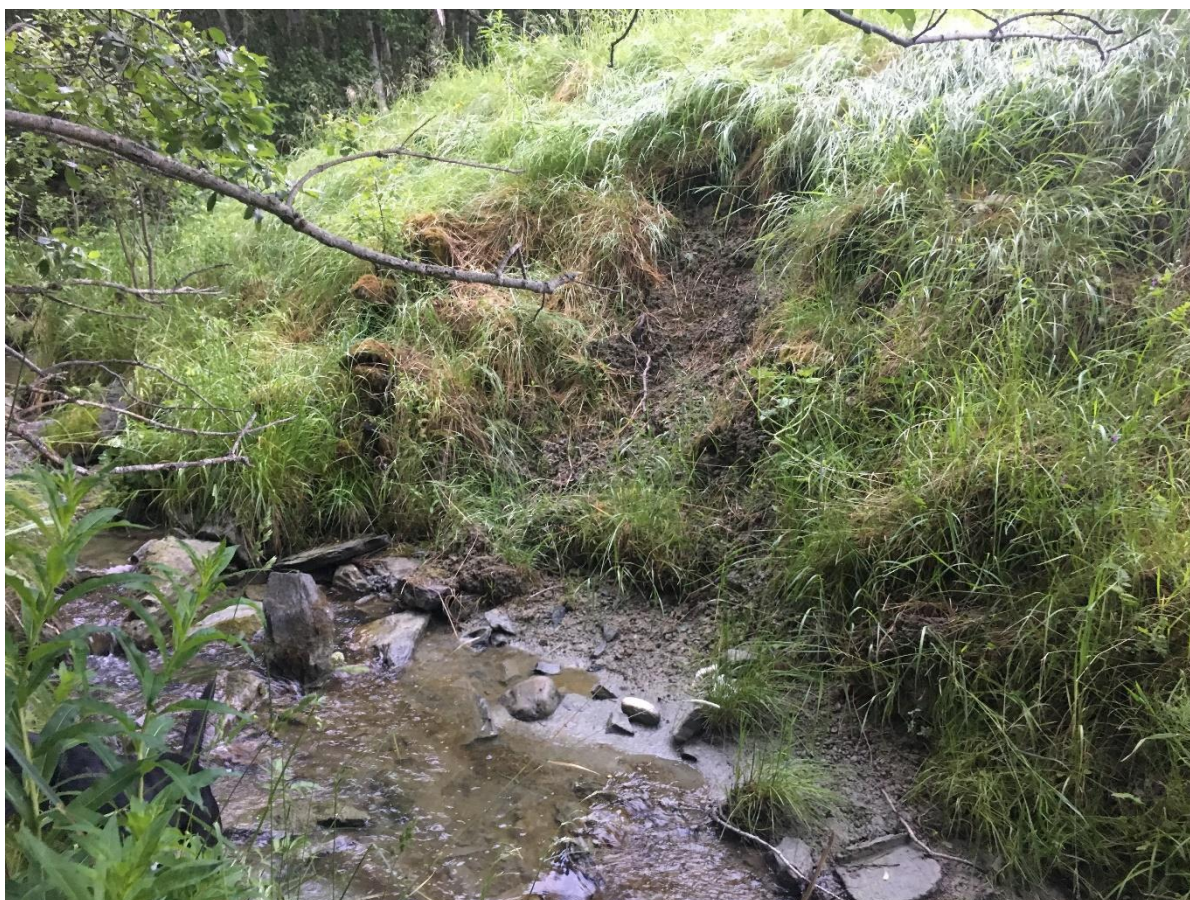
1.2.1 Bilde 1

I etterfølgende avsnitt er det presentert utvalgte bilder fra strekninger hvor det er registrert aktiv erosjon eller utglidninger. Omtrentlig plassering av bildene er vist i Figur 1.
